# LAUDO DE INSPEÇÃO PREDIAL

## ENGENHARIA DIAGNÓSTICA

**CONTRATANTE-CONDOMÍNIO DO EDIFÍCIO  
MONTBLANC STUDIOS**

**QMSW 5, LOTE 02, BLOCOS A/B/C/D-CEP  
70.680-505**

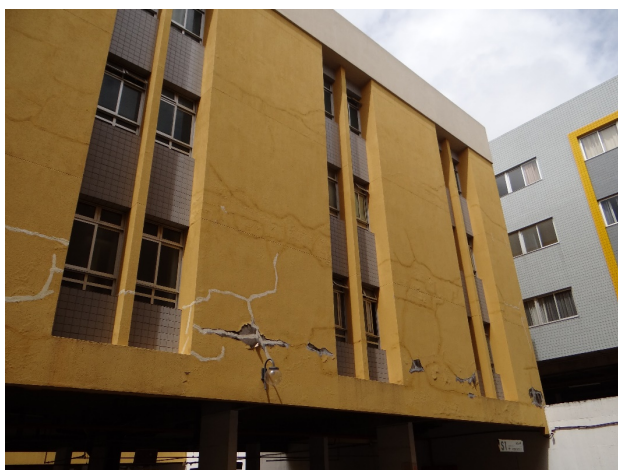
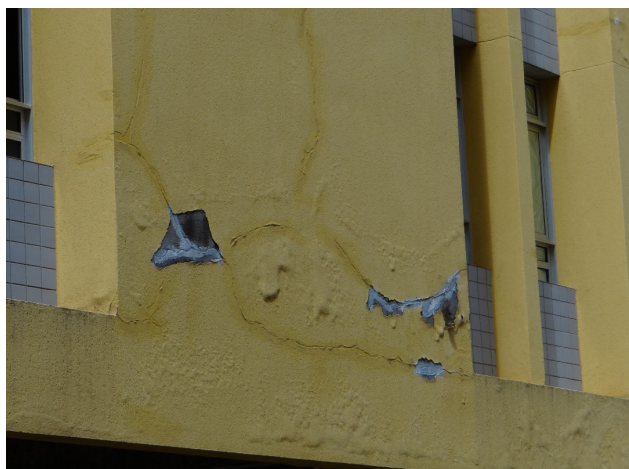
### **7.3.9. Das fachadas das edificações (fotos 1 a 244)**

As trincas e fissuras com conseqüente infiltração de água e destacamento de pintura são manifestações comuns nas fachadas em geral.

Algumas fachadas encontram-se com ocorrências mais gravosas que as demais.

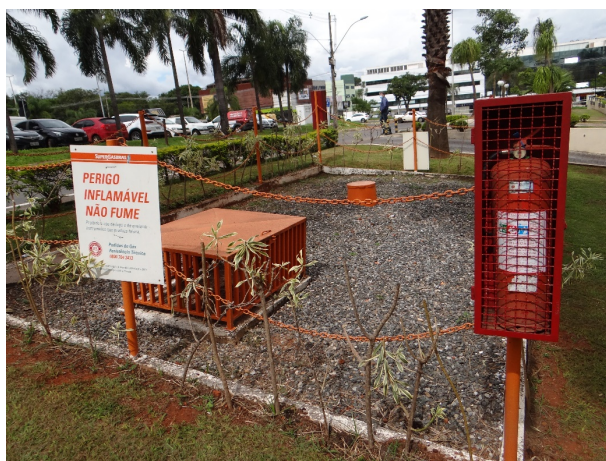
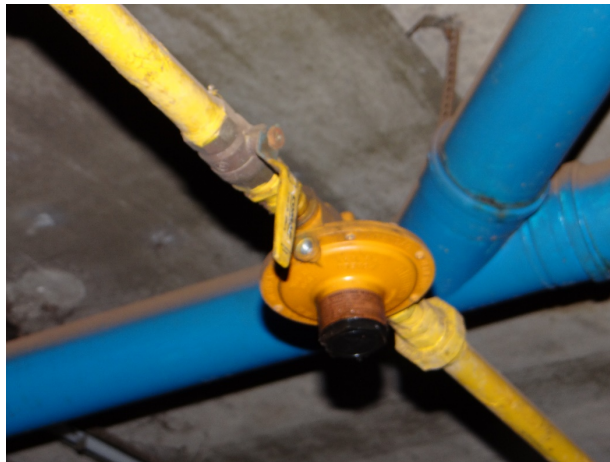
#### **7.3.11. Do sistema de distribuição de gás (fotos 1751 a 1766)**

Na central, há a presença de apenas um regulador de pressão de passagem direta, sem a presença de by-pass. Cada prumada distribui, após a passagem por reguladores de segundo estágio, para os pontos de consumo em cada unidade privativa.

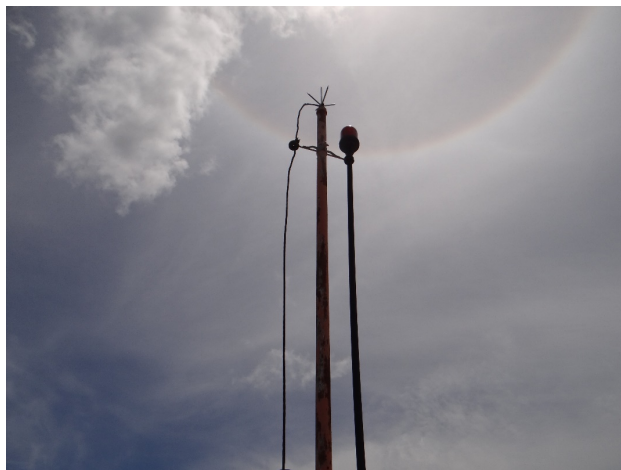
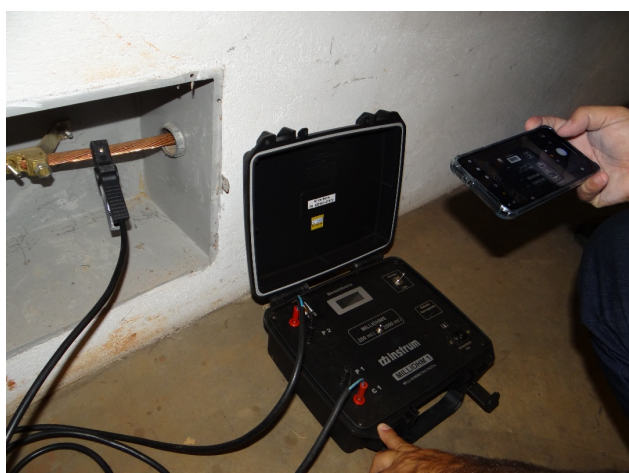
### **7.3.12. Do Sistema de Proteção contra Descarga Atmosférica - SPDA (fotos 1767 a 1792)**

Convém registrar que os testes realizados concluíram pela APROVAÇÃO da continuidade elétrica dos pontos situados na cobertura técnica da edificação até o subsolo (terra).

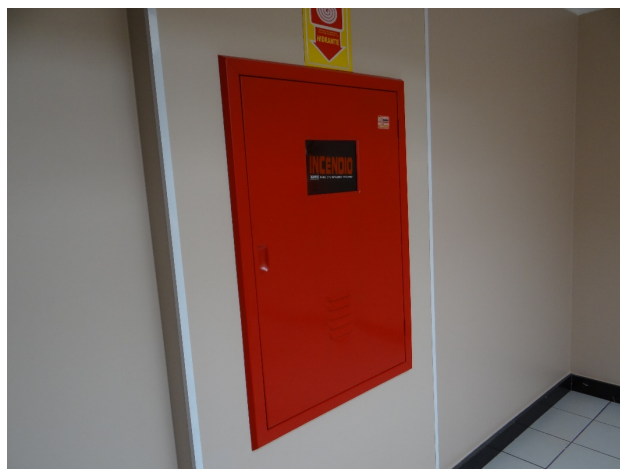
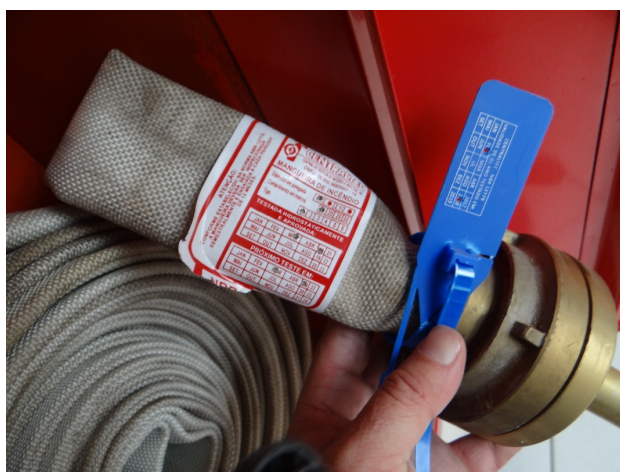
As caixas de hidrantes localizadas em toda a edificação, de maneira geral, estão em boas condições de uso e operação, salvo algumas exceções listadas acima.

Entretanto, com relação às mangueiras de incêndio, verificou-se que os testes hidrostáticos encontram-se vencidos devendo ser revalidados por empresa especializada. Também não foram encontradas as chaves “storm” para facilitação do engate das mangueiras.

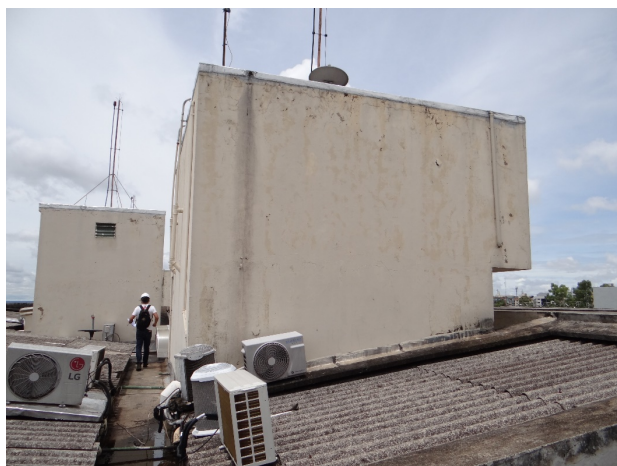
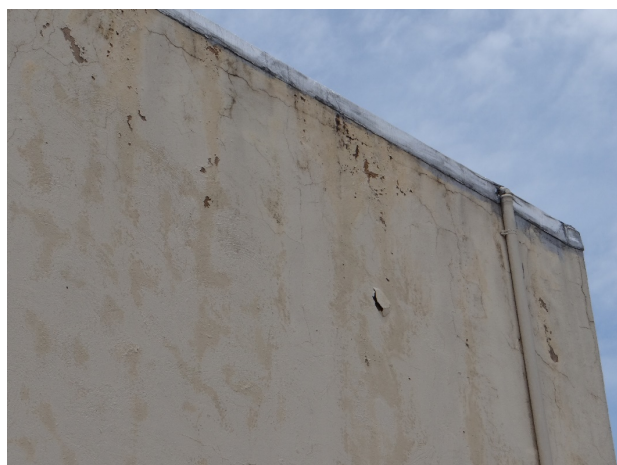
As casas de máquinas de elevadores e barriletes encontram-se com sérias infiltrações decorrentes de trincas sem tratamento e destacamento de pintura.

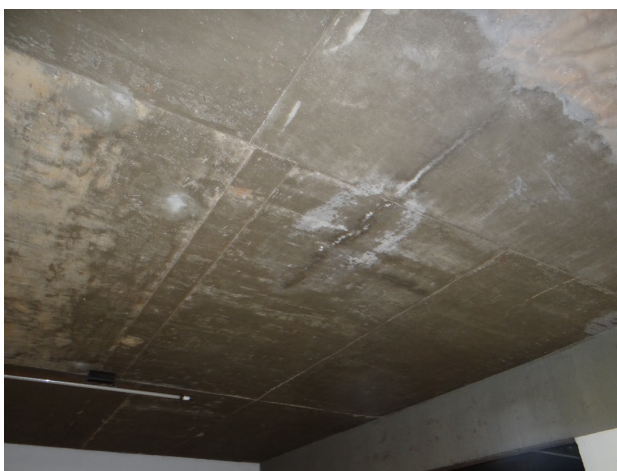
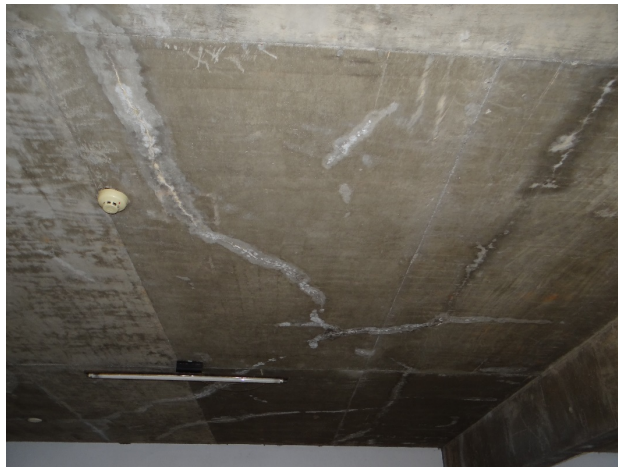
As lajes de teto do 1º subsolo, mais especificamente as áreas situadas abaixo das áreas abertas do térreo, como jardins, rampas e calçadas de acesso, apresentam fissuras com sinais de infiltração de leves a moderadas.

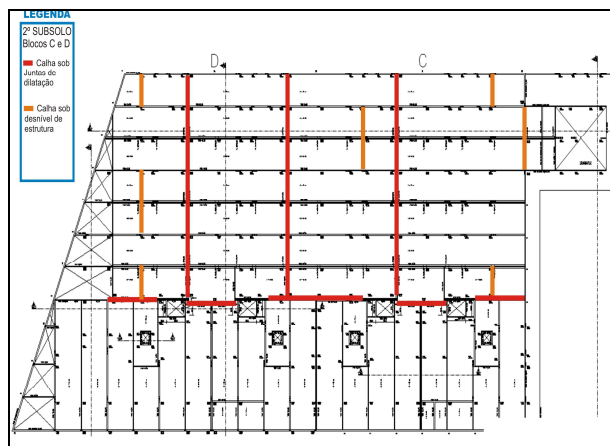
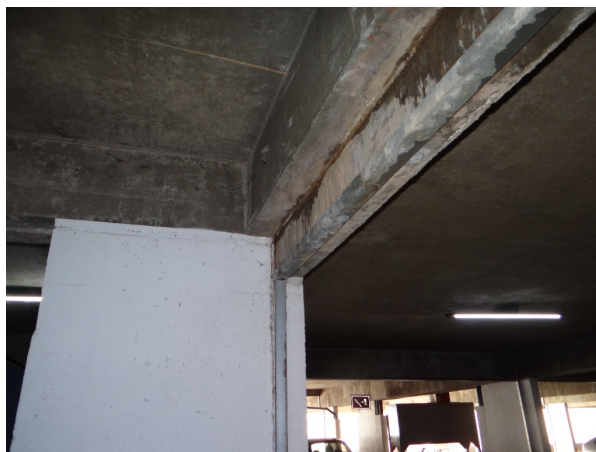
Já, o 2º subsolo de garagem, abaixo das projeções C e D, possuem infiltrações decorrentes de águas oriundas do 1º subsolo por meio das juntas de dilatação da estrutura e, em alguns casos, da interface entre lajes de cotas variáveis. Foram identificadas intervenções nas juntas de dilatação, porém diversos pontos de infiltrações encontram-se ativos.

Calhas de coleta de água oriunda de infiltração foram instaladas abaixo das juntas e nas interfaces de algumas lajes, com vista a evitar gotejamento sobre os carros. Entretanto tal solução improvisada não saneia o problema, tampouco evita deterioração das estruturas.
