## RELATÓRIO DE VISTORIA - RV-11

**Local/obra:** QMSW 5, Lote 2, Blocos A/B/C/D, Setor Sudoeste, Brasília (DF)

**Interessado:** Condomínio Montblanc Studios (Comissão de Obras)

**Data:** 14.12.2021

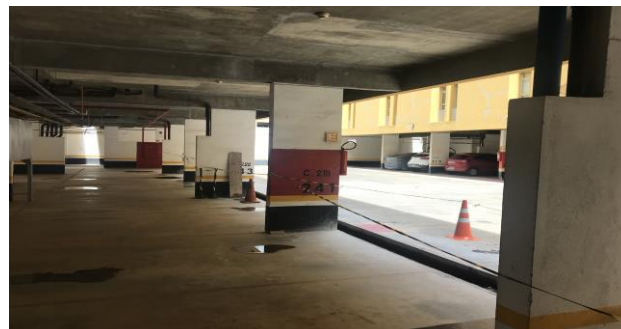
F2 – Vista geral do corte na circulação

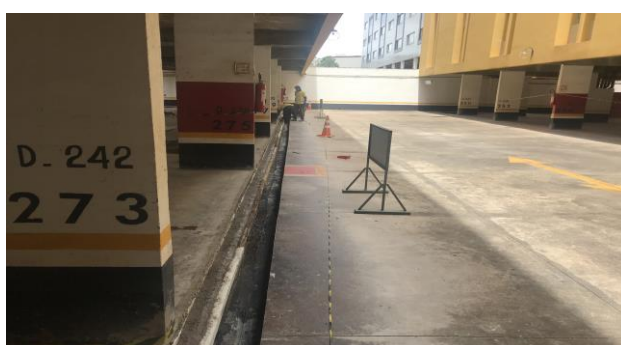
F3 – Execução de vigota de concreto

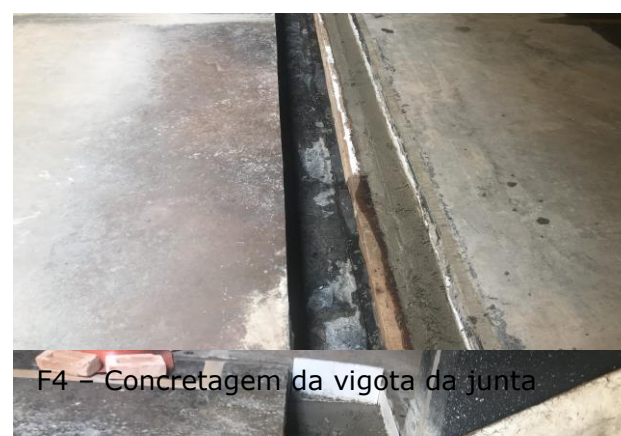
F4 – Concretagem da vigota da junta

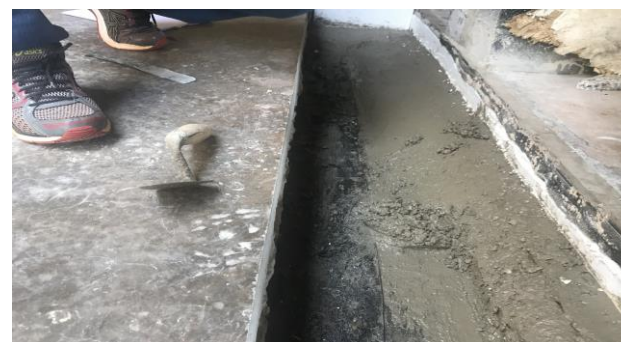
F5 – Arremates da vigota com a laje

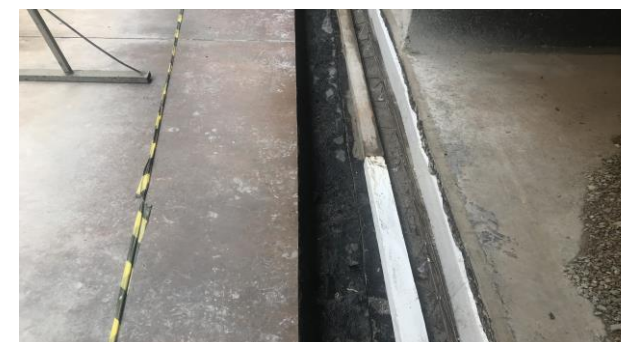
F6 – Vista de uma vigota já concretada

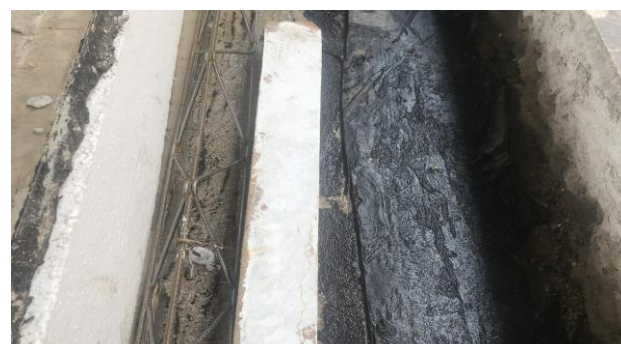
F7 – Vista da vigota de concreto c/armação

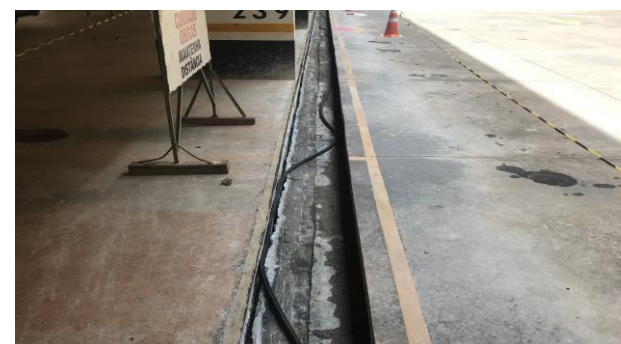
F8 – Colocação de junta Jeene – etapa 2

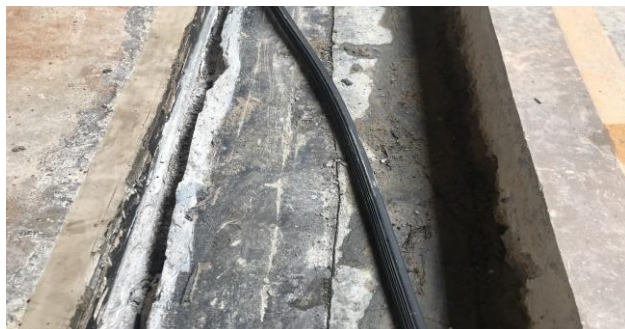
F9 – Colocação de junta Jeene – etapa 2
