## RELATÓRIO DE VISTORIA - RV-12

**Local/obra:** QMSW 5, Lote 2, Blocos A/B/C/D, Setor Sudoeste, Brasília (DF)

**Interessado:** Condomínio Montblanc Studios (Comissão de Obras)

**Data:** 23.12.2021

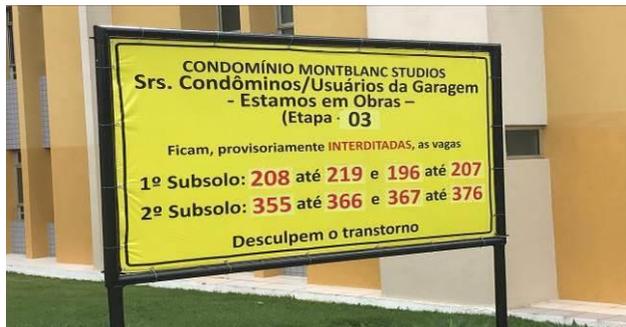
F1 - Placa de vagas interditadas

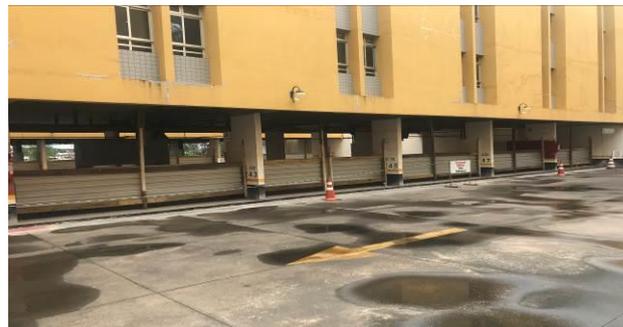
A incidência de chuvas constantes vem prejudicando o andamento da obra, uma vez que ocorrer penetração de águas nas áreas a serem impermeabilizadas (vide fotos 2 até 8).

F2 - Vista geral da circulação de veículos

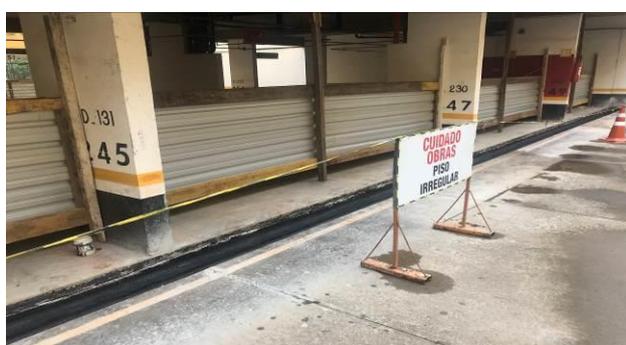
F3 - Tratamento junta de dilatação estrutural

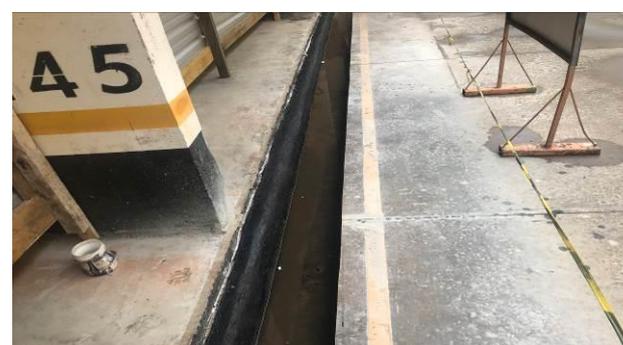
F4 - Finalização vigota de concreto

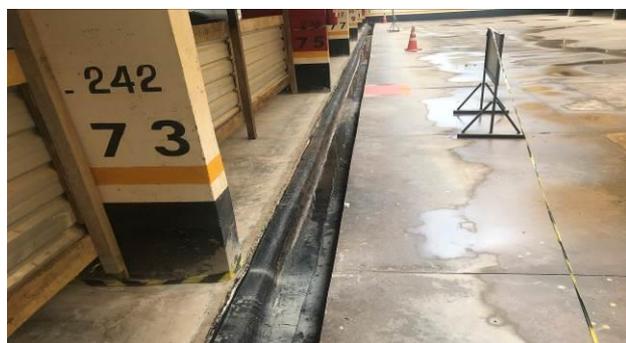
F5 - Arremates da vigota com a laje

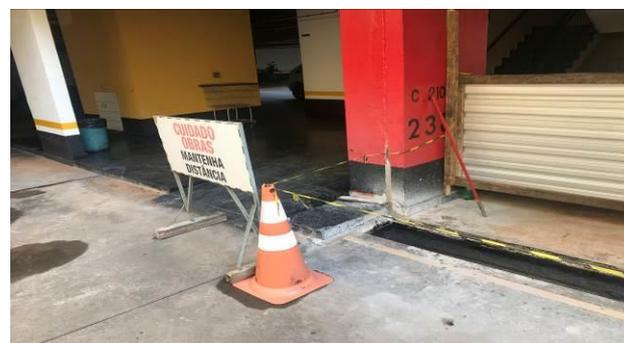
F6 - Tratamento junta de dilatação

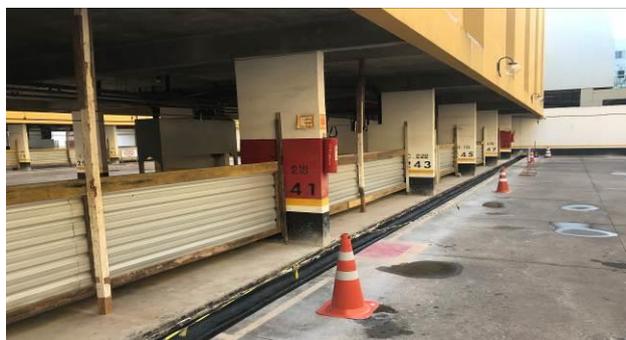
F7 - Vista geral da etapa 2 (junta dilatação)

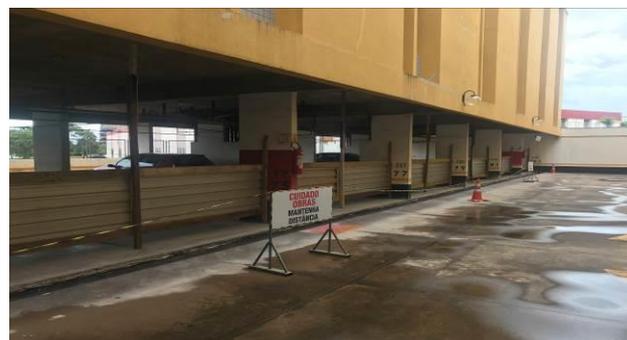
F8 - Vista geral da etapa 1 (junta dilatação)

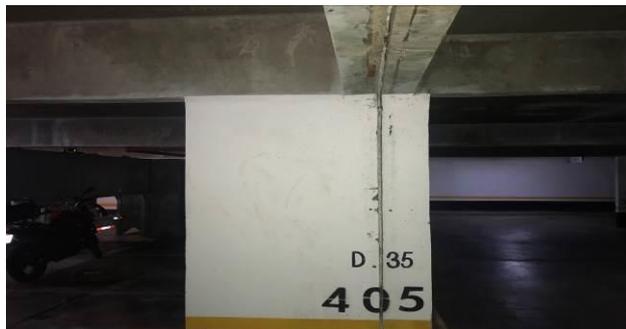
F9 – Verificado infiltração pela junta

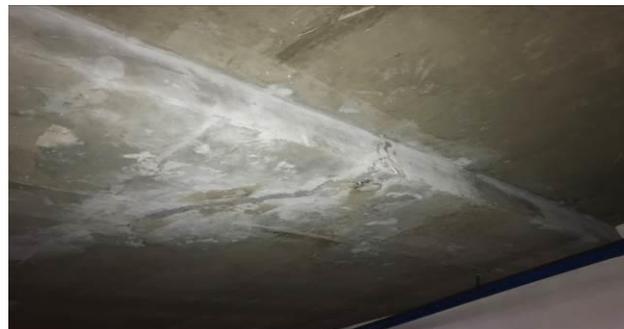
F9 – Infiltração em área já recuperada

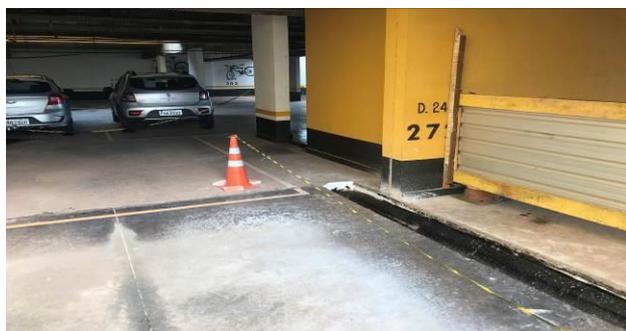
F9 – Vista área da circulação de veículos

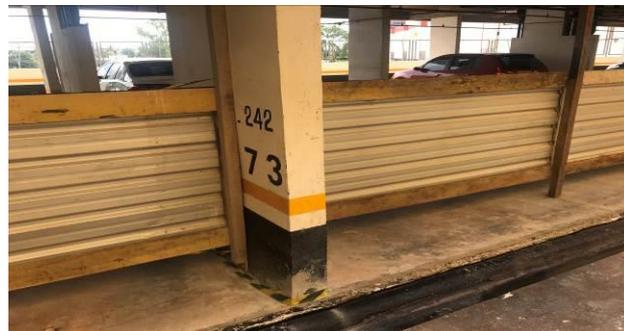
A PIMAR executou os tapumes nas áreas de intervenção, podendo os condôminos utilizarem parte das circulações e as vagas presas conforme sugerido no relatório anterior.

F9 – Vista tapumes etapa 1

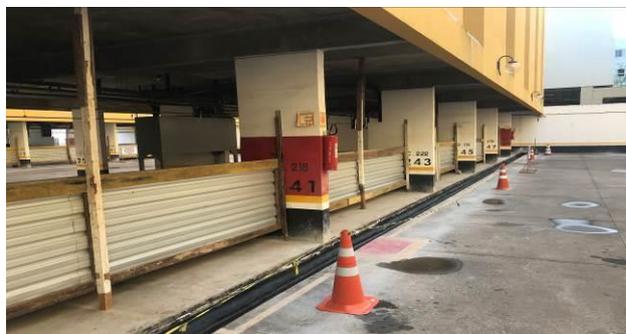
F9 – Vista tapumes etapa 2
