RELATÓRIO DE VISTORIA - RV-13

Local/obra: QMSW 5, Lote 2, Blocos A/B/C/D, Setor Sudoeste, Brasília (DF)

Interessado: Condomínio Montblanc Studios (Comissão de Obras)

Data: 04.01.2022

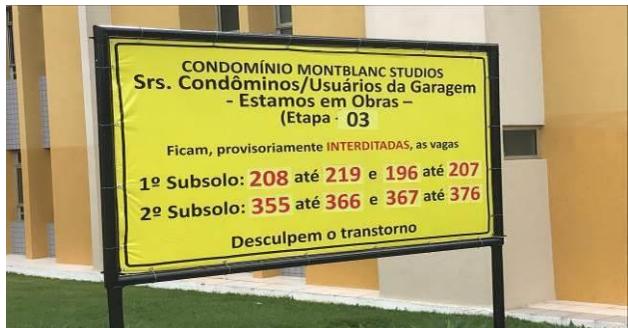
F1 – Placa de interdição de vagas

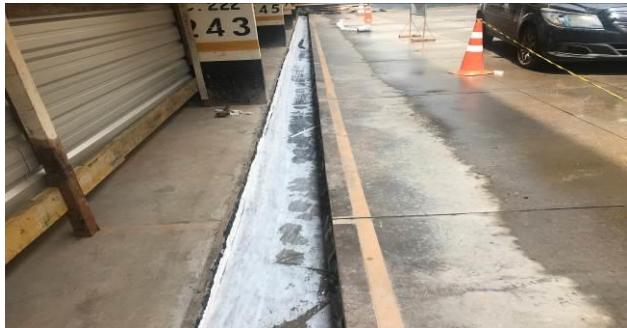
F2 – Impermeabilização e colocação e bidim na canaleta da etapa 2

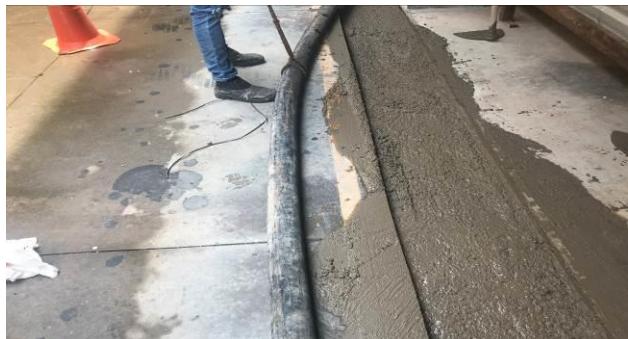
F3 – Concretagem da canaleta da Etapa 2

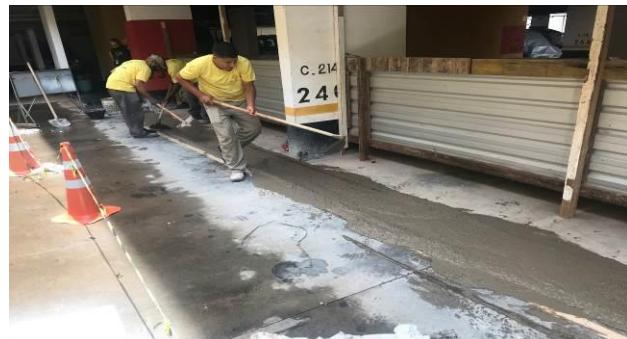
F4 – Concretagem da canaleta da Etapa 2

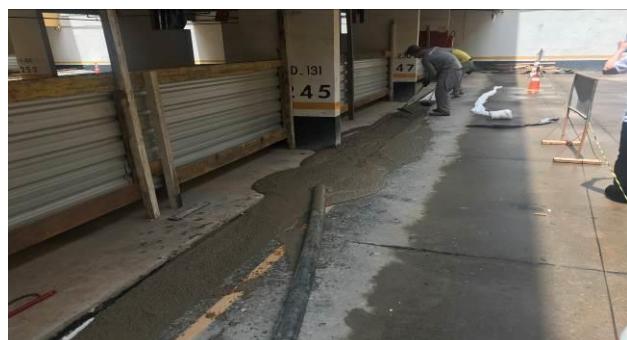
F5 – Concretagem da canaleta da Etapa 2

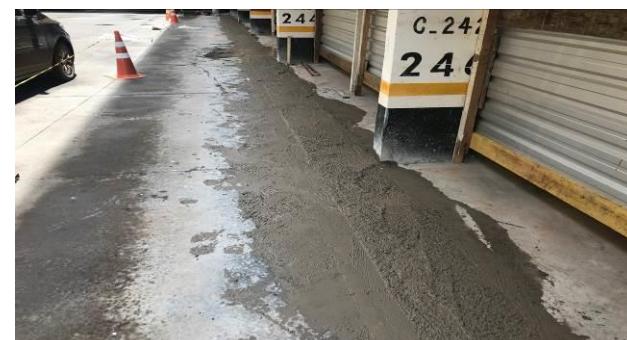
F6 – Concretagem da canaleta da Etapa 2

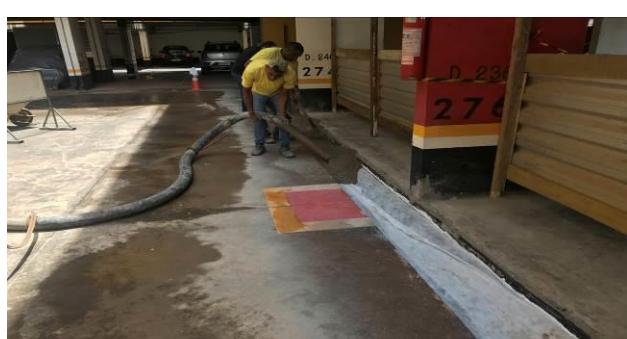
F7 – Concretagem da canaleta da Etapa 1

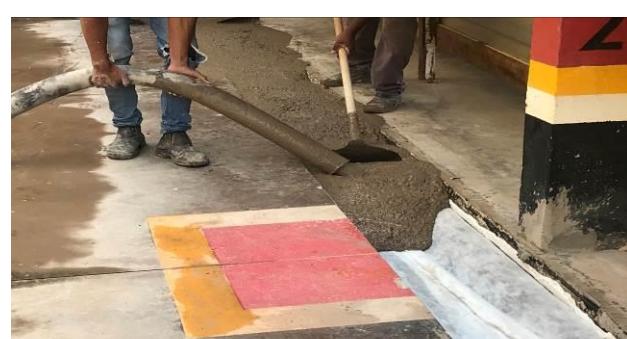
F8 – Concretagem da canaleta da Etapa 1

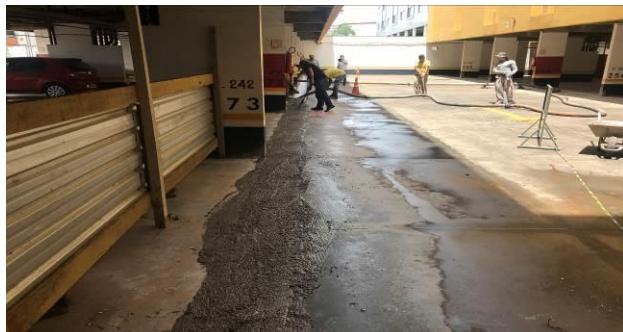
F9 – Concretagem da canaleta da Etapa 1

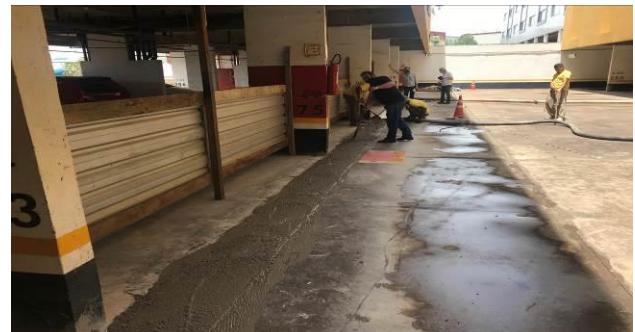
F10 – Concretagem da canaleta da Etapa 1

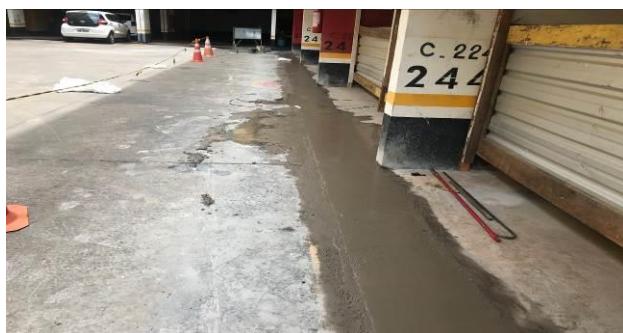
F11 – Regularização do concreto

De modo a dar maior celeridade à execução dos serviços e evitar a diliação do prazo de interdição das garagens nas etapas 1 e 2, venho sugerir à PIMAR que inicie os serviços de polimento da superfície exposta do concreto das canaletas, bem como, a limpeza e pintura das áreas de intervenções das etapas 1 e 2, somente após o término das impermeabilizações e dos tratamentos de fissuras de todas as lajes indicadas no contrato.

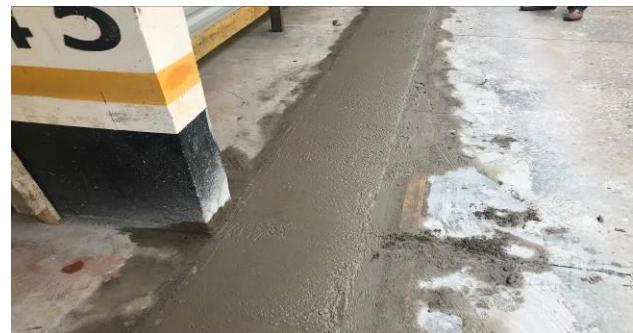
F12 – Regularização do concreto

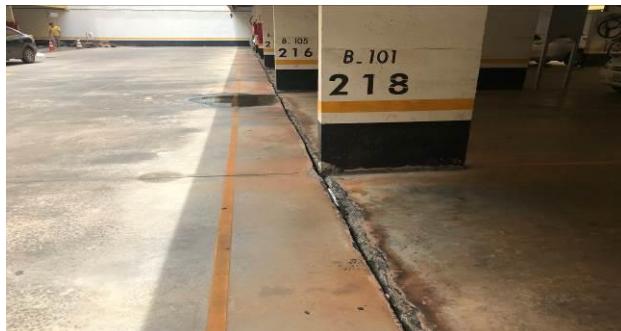
F13 – Junta da Etapa 3 (a iniciar o tratamento)

Para a continuidade dos serviços contratados a partir da próxima segunda-feira, a PIMAR deverá solicitar (por escrito) à Comissão de Obras, a interdição das vagas das etapas 3 e 4.

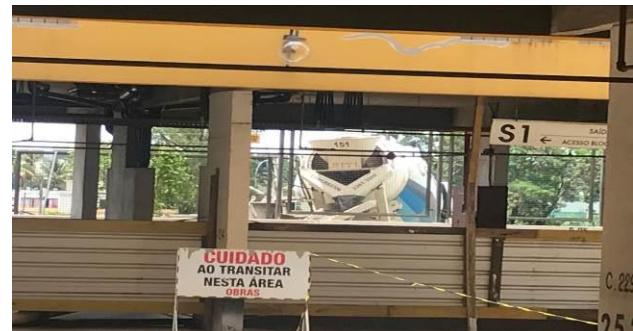
F14 – Placa de advertência
