## RELATÓRIO DE VISTORIA - RV-14

**Local/obra:** QMSW 5, Lote 2, Blocos A/B/C/D, Setor Sudoeste, Brasília (DF)

**Interessado:** Condomínio Montblanc Studios (Comissão de Obras)

**Data:** 18.01.2022

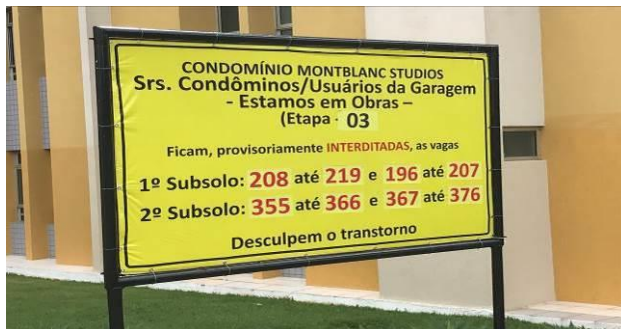
F1 – Placa de interdição de vagas

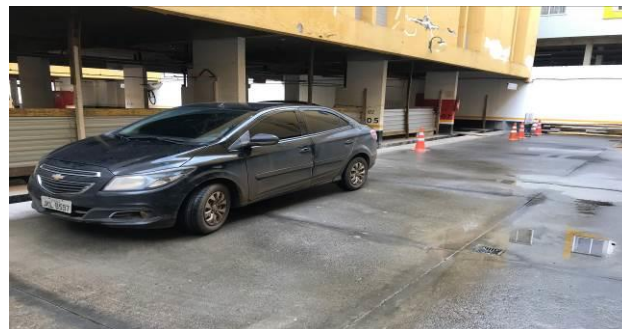
F2 – Vista da circulação de veículos

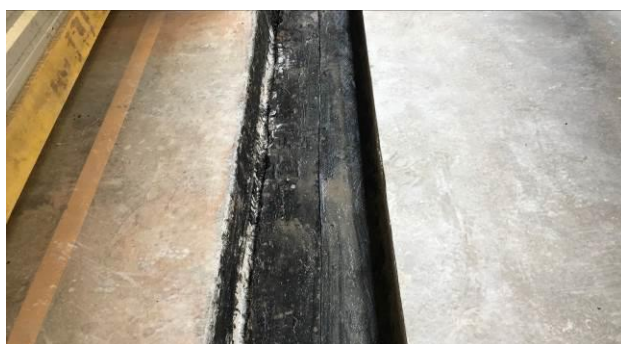
F3 – Abertura canaleta da Etapa 3

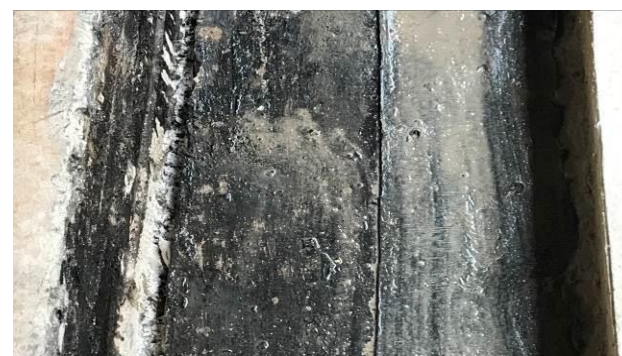
F3 – Abertura canaleta da Etapa 3

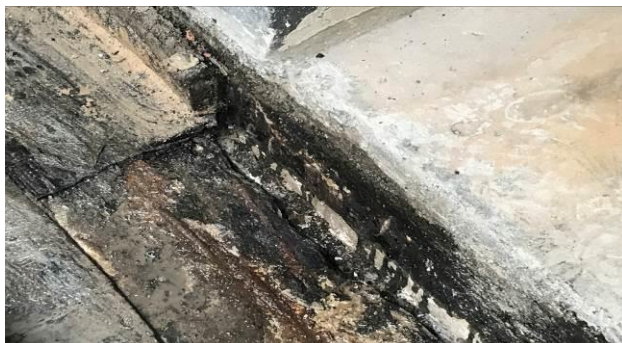
F5 –Canaleta da Etapa 3

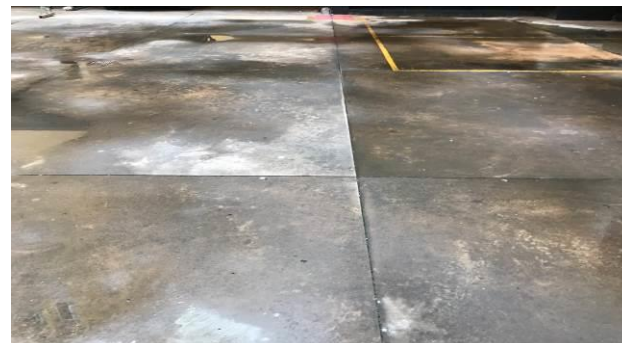
F6 – Vista circulação de veículos

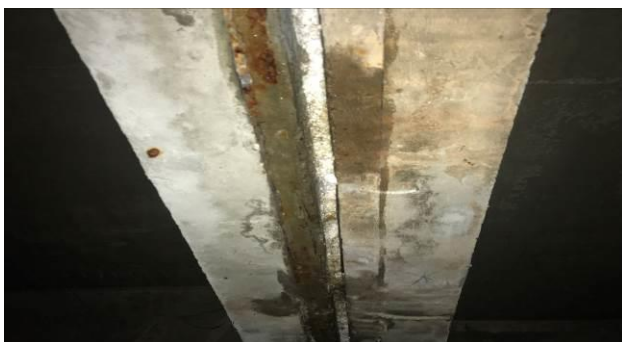
- a) As infiltrações localizadas nas juntas de dilatação das etapas 1 e 2 são provenientes de falhas de execução ocorridas durante o tratamento conduzido pela PIMAR;
- b) Não procede, portanto, a alegação da PIMAR de que as novas infiltrações seriam provenientes de falhas da impermeabilização antiga da laje da circulação de veículos.

F7 – Infiltração localizada junta etapas 1/2

- Refazimento do tratamento impermeabilizante das juntas de dilatação das etapas 1 e 2, nos locais afetados pontualmente;
- Realização de novos testes de estanqueidade;

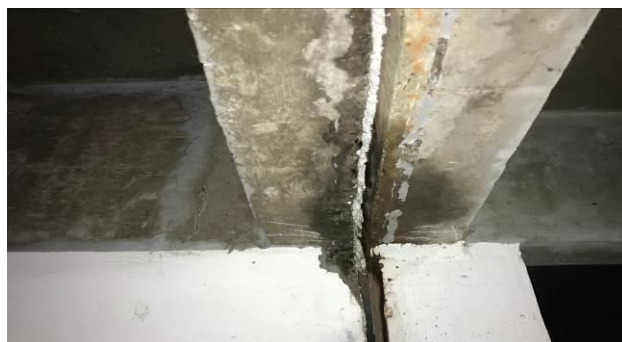
F8 – Infiltração localizada junta etapas 1/2

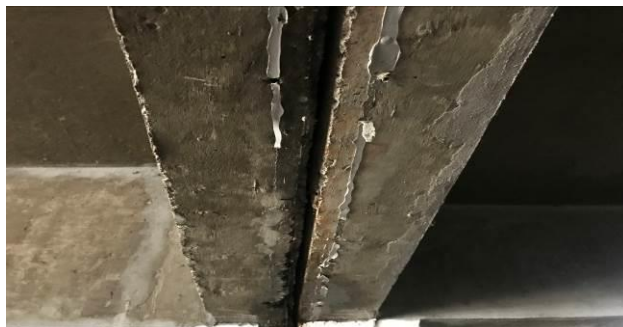
F9 – Infiltração localizada junta etapas 1/2

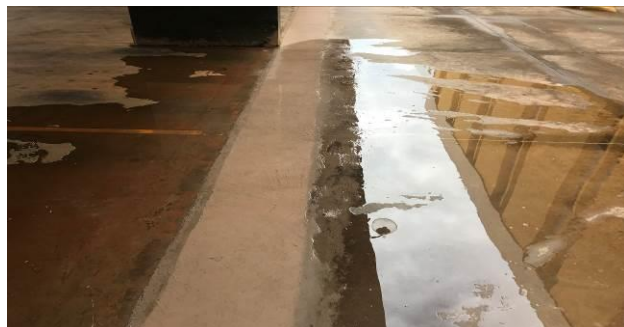
Os participantes da vistoria procuraram, mediante observações visuais e realização de testes, identificar as causas que estão provocando infiltrações localizadas (4 pontos distintos) nas juntas de dilatação das etapas 1 e 2. Para tanto, ficou acertada a realização de testes de alagamento com o uso de tinta na cor azul, de modo a serem identificados os pontos extados das infiltrações.

F10 – Teste de alagamento

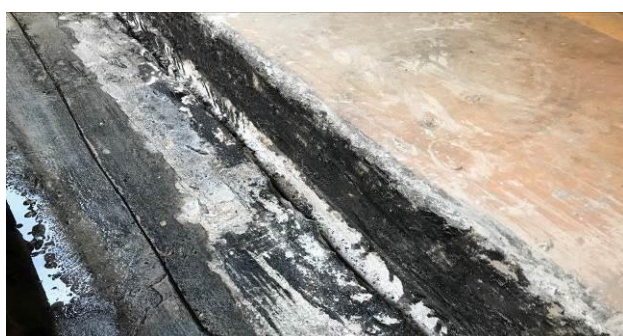
F11 – Detalhe junta da etapa 3

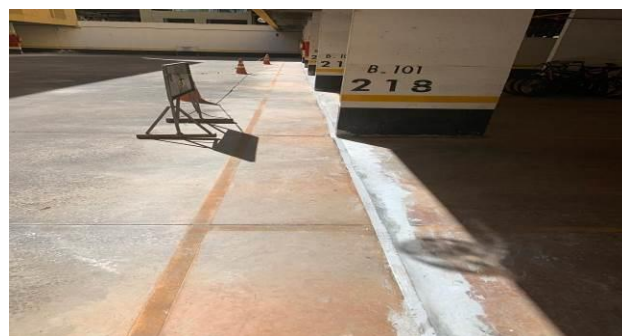
F12 – Nova recuperação junta etapas 1/2

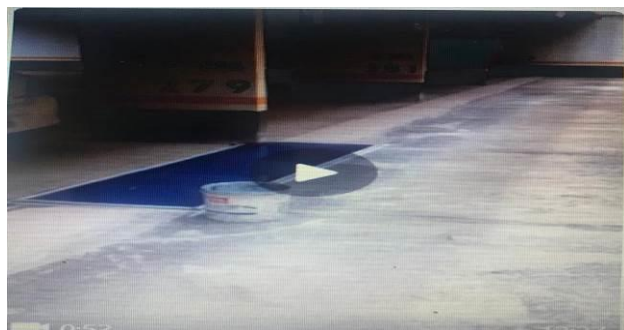
F13 – Teste de estanqueidade juntas 1/2

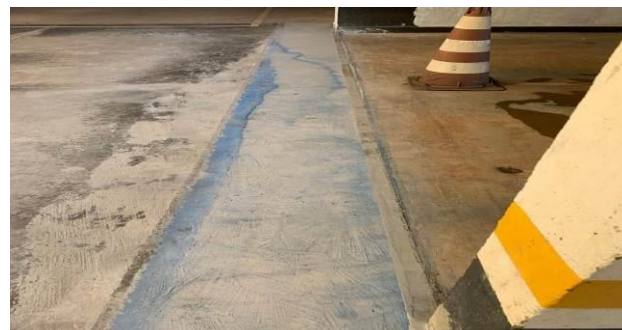
F14 – Teste de estanqueidade juntas 1/2
