RELATÓRIO DE VISTORIA - RV-15

Local/obra: QMSW 5, Lote 2, Blocos A/B/C/D, Setor Sudoeste, Brasília (DF)

Interessado: Condomínio Montblanc Studios (Comissão de Obras)

Data: 26.01.2022

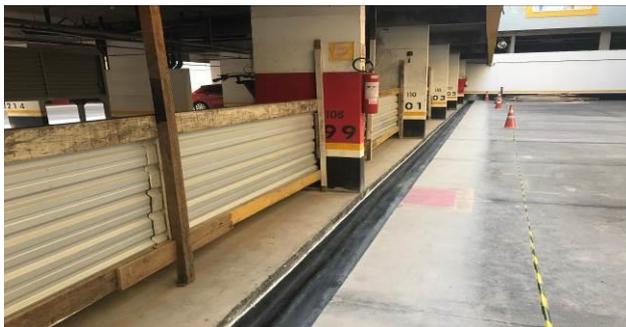
F1 – Tratamento junta etapa 3

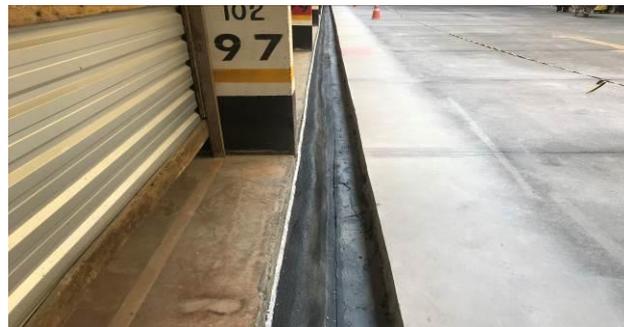
F2 – Vista da impermeabilização da junta da etapa 3

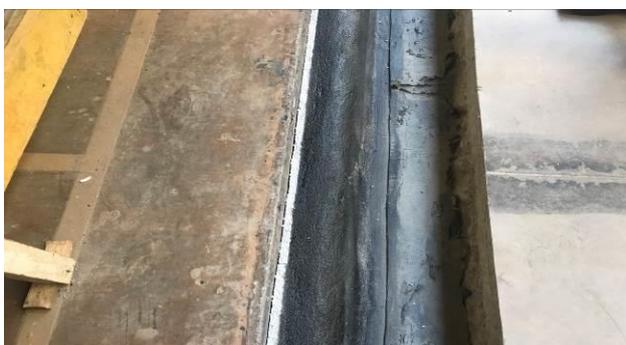
F3 – Detalhe canaleta e impermeabilização da iutna 3

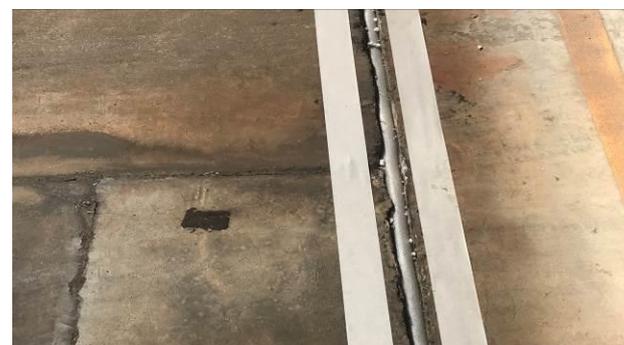
Os participantes da vistoria discutiram sobre a necessidade ou não de abertura de canaleta na Etapa 4, uma vez que a junta ali existente é originária de laje sobre laje. Antecipou este vistor que em razão dos sinais generalizados de infiltrações no local, será necessária a abertura de canaleta ao longo de toda a junta. Somente com a canaleta será possível corrigir as falhas de vedação e impermeabilização existentes na construção original.

F3 – Tratamento junta laje sobre laje da etapa 4

Não obstante a avaliação deste fiscal, o engenheiro MARCELO se prontificou a fazer uma canaleta de amostragem com 90 cm, de modo a que sejam efetuadas inspeções mais detalhadas no decorrer da próxima semana.

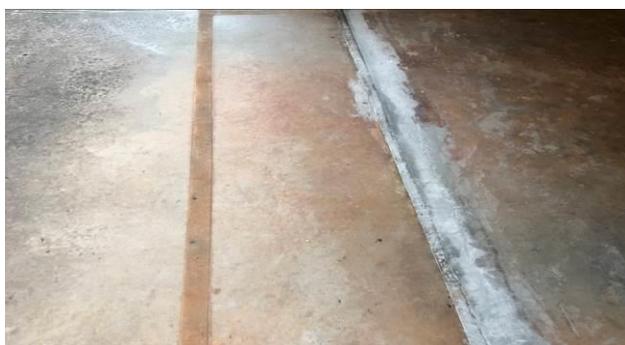
F5 – Tratamento junta laje sobre laje da etapa 4

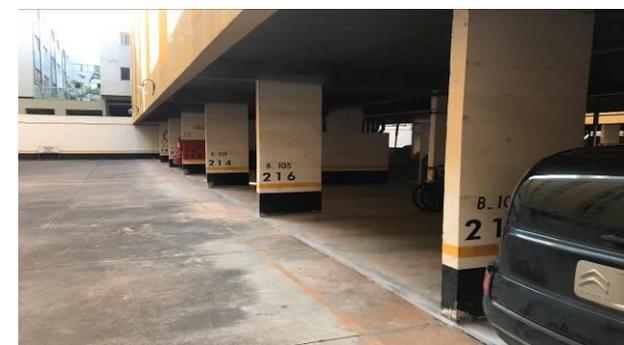
F6 – Tratamento junta laje sobre laje da etapa 4

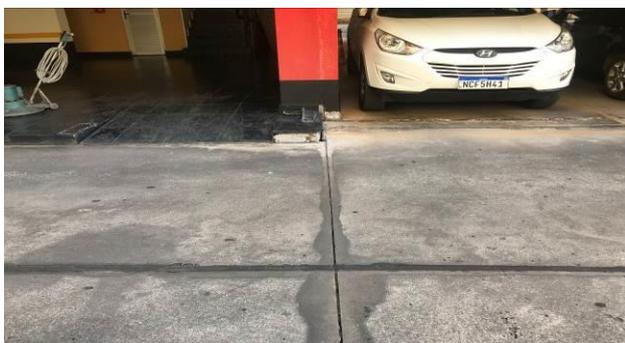
F7 – Junta dilatação etapa 4

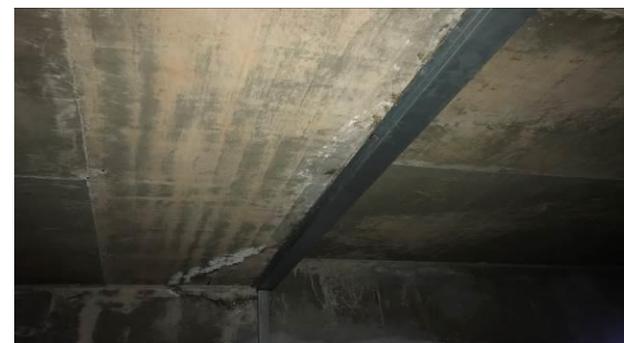
F8 – Infiltração junta etapa 5 (laje/laje)

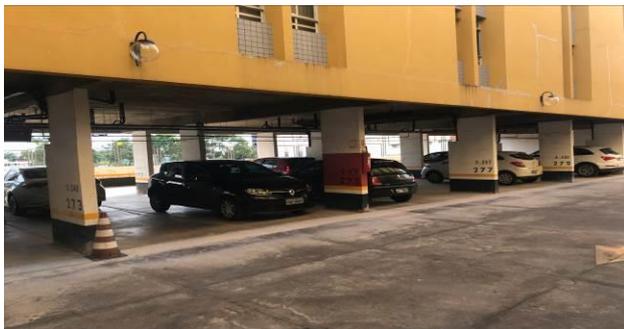
A PIMAR executou os testes de estanqueidade utilizando tinta azul, com os quais foi possível identificar os pontos localizados de vazamentos nas juntas das etapas 1 e 2. Com isso, foram executados os reparos dos pontos com falhas nas juntas, o que permitiu a liberação das vagas para estacionamento de veículos. Os acabamentos e pintura, conforme informou o Engº. Marcelo, serão executados quando concluídos os tratamentos de todas as juntas de dilatação.

F9 – Vista geral junta da etapa 1

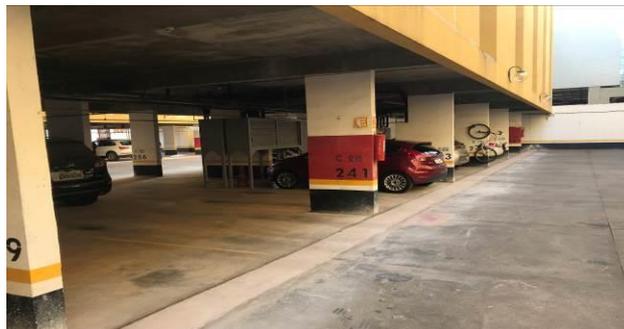
F10 – Vista geral da etapa 2

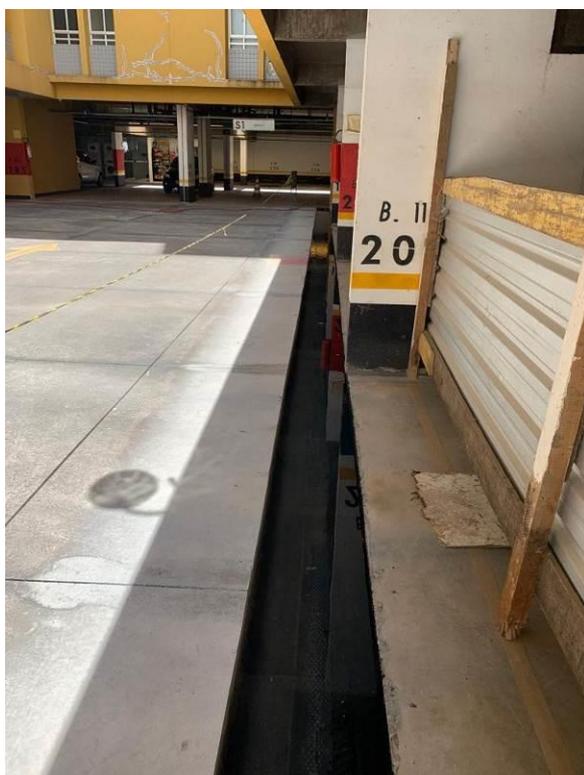
F13 – Teste de estanqueidade juntas etapa 3 (viça/viça). Foto cedida pela PIMAR

Alerta-se que em conformidade com recomendações das normas da ABNT que tratam de impermeabilização, os testes de estanqueidade deverão ter a duração mínima de 72 (setenta e duas horas).

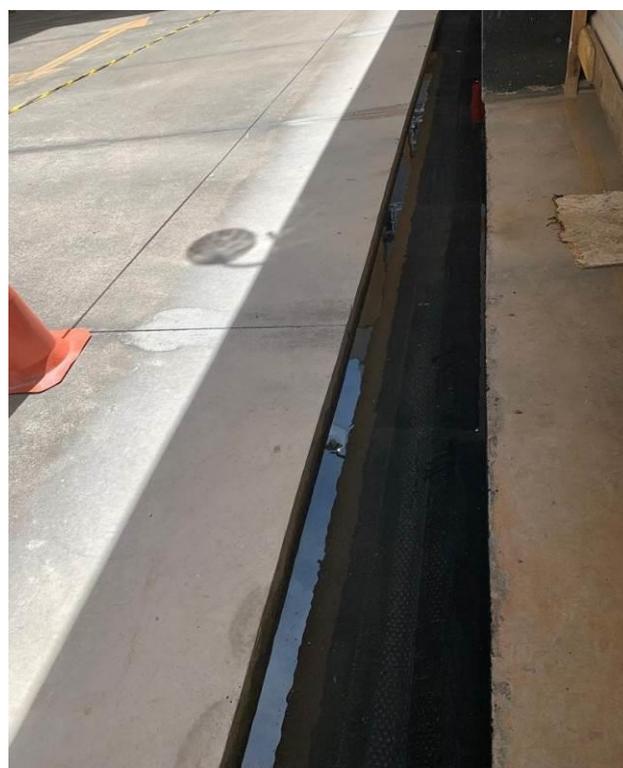
F14 – Teste de estanqueidade juntas etapa 3 (viça/viça). Foto cedida pela PIMAR
