## RELATÓRIO DE VISTORIA - RV-16

**Local/obra:** QMSW 5, Lote 2, Blocos A/B/C/D, Setor Sudoeste, Brasília (DF)

**Interessado:** Condomínio Montblanc Studios (Comissão de Obras)

**Data:** 03.02.2022

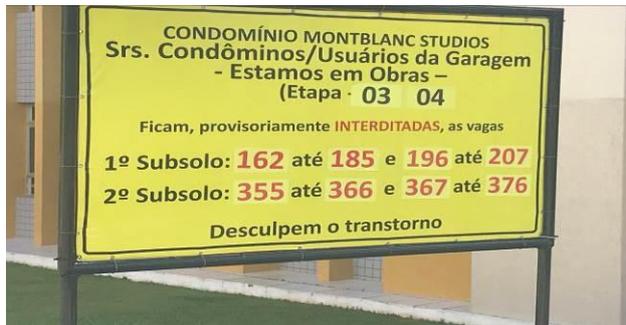
F1 – Placa indicativa de vagas interditadas

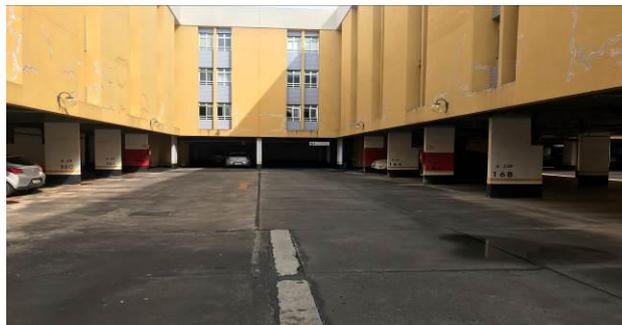
F2 – Vista entre blocos (etapa 4)

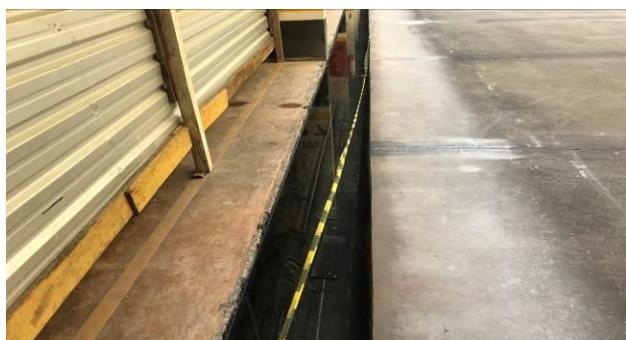
Com a execução do teste de estanqueidade na junta de dilatação entre vigas da Etapa 3, não foram identificados vazamentos.

F3 – Canaleta pronta da etapa 3

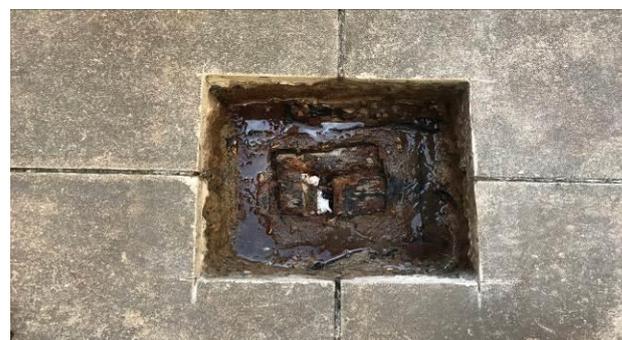
Com as aberturas (visitas) efetuadas no piso da circulação de veículos (etapa 5) foi possível observar que não existem rebaixos de lajes e que as vigas se encontram niveladas na sua face superior. Com isso, o tratamento a ser executado conforme contrato, incluirá: (i) remoção do enchimento sobre a junta; (ii) limpeza e remoção da impermeabilização antiga; (iii) colocação de junta JEENE e preenchimento com PU ao nível da estrutura; (iv) colocação de mastique poliuretano ao nível da face superior do enchimento do piso.

F3 – Abertura no piso da etapa 5

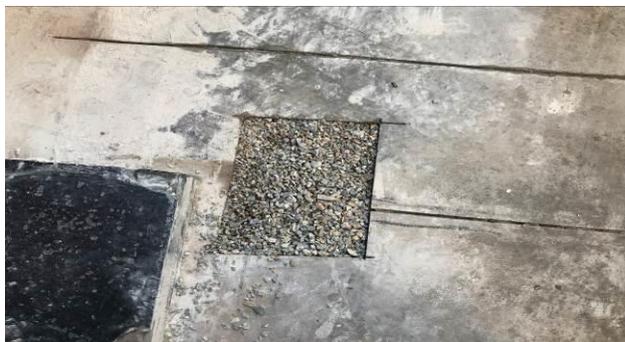
F5 – Abertura no piso (etapa 5)

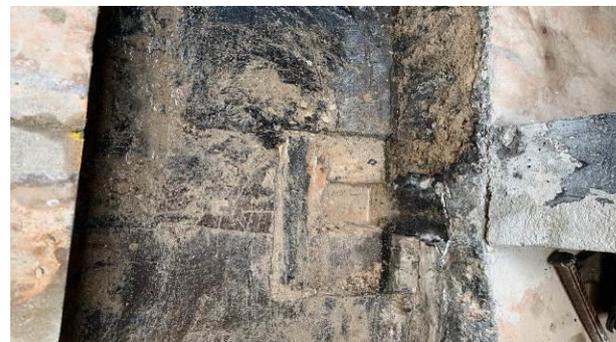
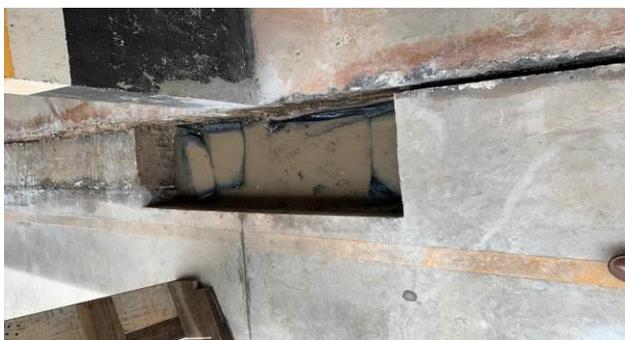
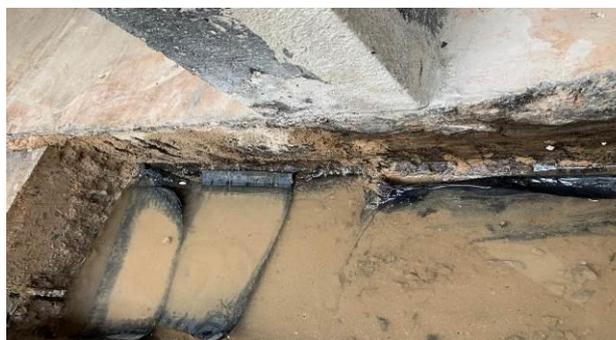
A canaleta de 90 cm de comprimento aberta no piso e ao longo da junta de dilatação da Etapa 4, permitiu a observação das condições em que foi executada a impermeabilização original a cargo da construtora do prédio. De forma análoga ao que ocorreu nas juntas das etapas 1, 2 e 3, a construtora não teve o cuidado de isolar as impermeabilizações das duas partes da estrutura. Como a manta asfáltica de um lado da estrutura estava colada na estrutura do outro lado, a movimentação estrutural e as vibrações devido a circulação de veículos forçou a manta, danificando-a. Com os danos vieram as infiltrações.

F6 – Abertura no piso da junta da etapa 4 (verificação prévia). Foto PIMAR

A solução que o caso requer é a mesma daquela que foi dada para as juntas entre vigas das etapas 1, 2 e 3, observando que os serviços extras já contratados pelo condomínio, incluem as juntas entre lajes rebaixadas da Etapa 4. A única diferença fica por conta do local onde será aplicada as juntas JEENE, que no caso da etapa 4 deverá ser entre a viga e a face superior da vigota criada conforme detalhe constante em relatório anterior.

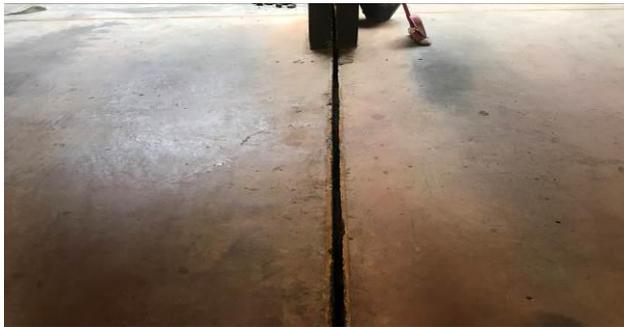
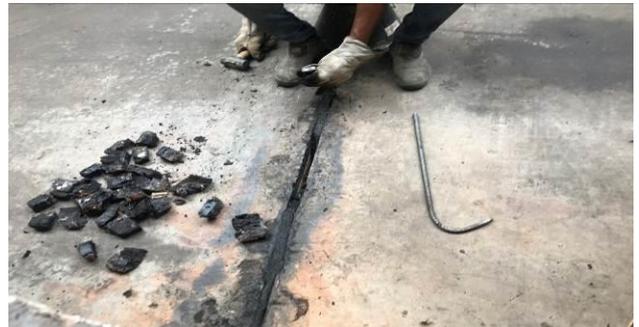
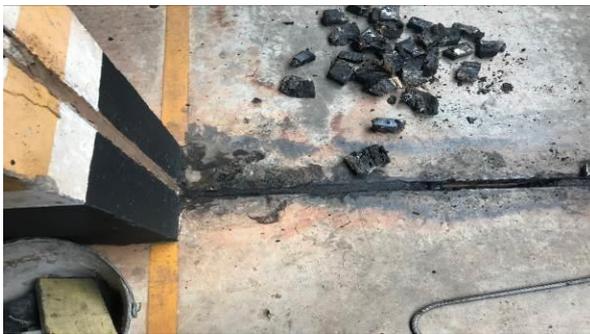
F9 – Tratamento junta etapa 5 (circulação de veículos)
