RELATÓRIO DE VISTORIA - RV-17

Local/obra: QMSW 5, Lote 2, Blocos A/B/C/D, Setor Sudoeste, Brasília (DF)

Interessado: Condomínio Montblanc Studios (Comissão de Obras)

Data: 10.02.2022

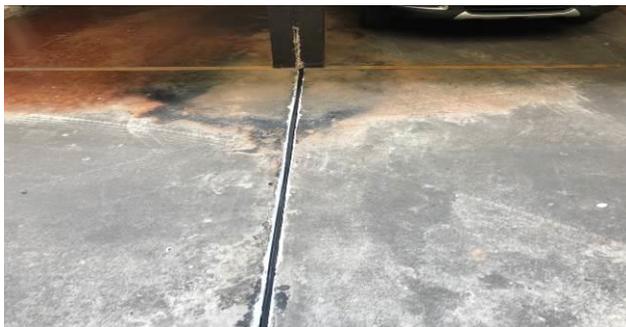
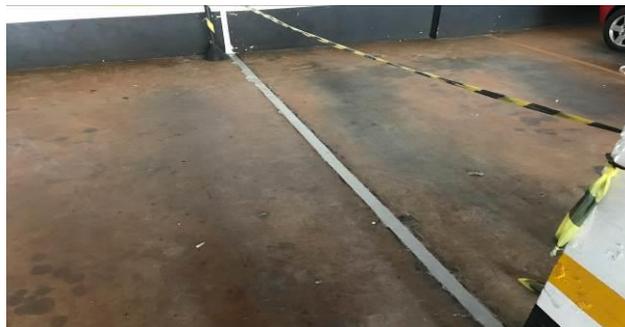
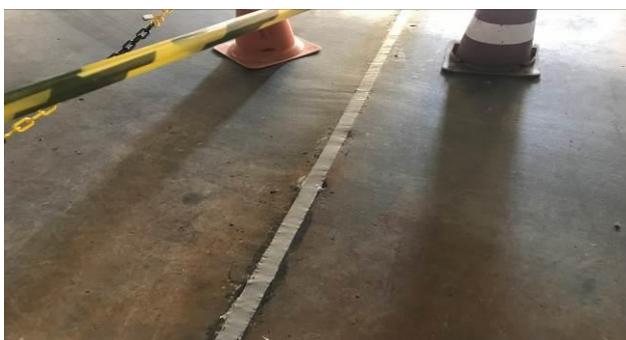
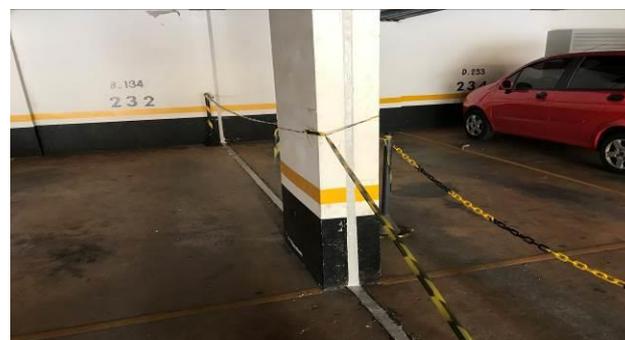
A execução da impermeabilização de juntas entre pilares da Etapa 5 se estendeu até 50cm de altura em relação ao piso, de forma correta para evitar infiltrações futuras.

F1 – Tratamento juntas da Etapa 5

F2 – tratamento juntas da etapa 5

F3 – Tratamento juntas da etapa 5

F4 – Tratamento juntas da etapa 5

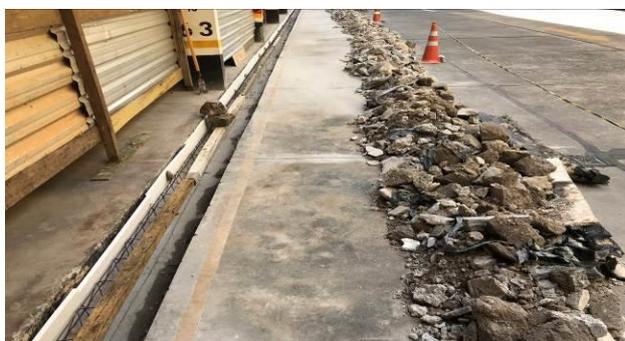
F5 – Tratamento juntas da etapa 4 (direita)

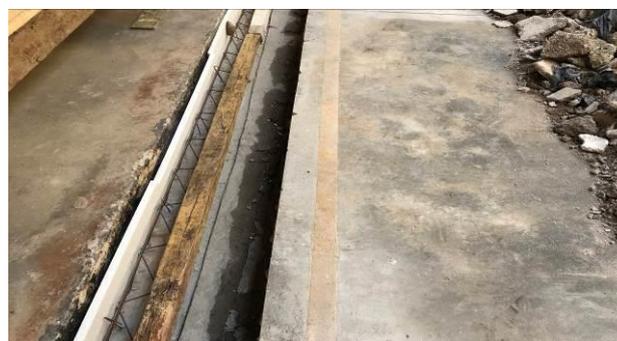
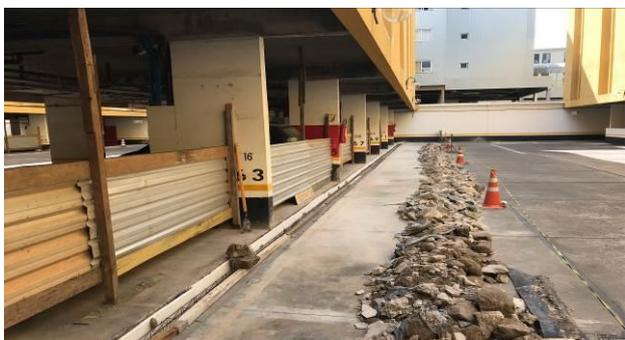
- e) Em andamento a recuperação das juntas de dilatação entre vigas da ETAPA 3, com execução da abertura da canaleta, execução da vigota, impermeabilização com manta asfáltica e finalização do teste de estanqueidade;
- f) Finalizado o tratamento da junta entre lajes rebaixadas (lado esquerdo) da etapa 4;
- g) Iniciado o tratamento da junta entre lajes rebaixadas da etapa 4, com execução de abertura da canaleta e colocação da treliça da vigota de concreto;
- h) Em andamento os serviços de tratamento das demais juntas de dilatação da circulação de veículos e das juntas entre vigas (ETAPA 5), conforme indicado no projeto da obra;

F6 – Tratamento juntas da etapa 4

F7 – Tratamento juntas da etapa 4

Com a execução do teste de estanqueidade na junta de dilatação entre vigas da Etapa 3, não foram identificados vazamentos. A PIMAR deverá proceder ao teste de estanqueidade da junta entre lajes rebaixadas da Etapa 3 e da Etapa 4 (lado esquerdo), cujo período de observação deverá ser de 72 horas. A ocorrência de chuvas não dispensa a realização dos testes.

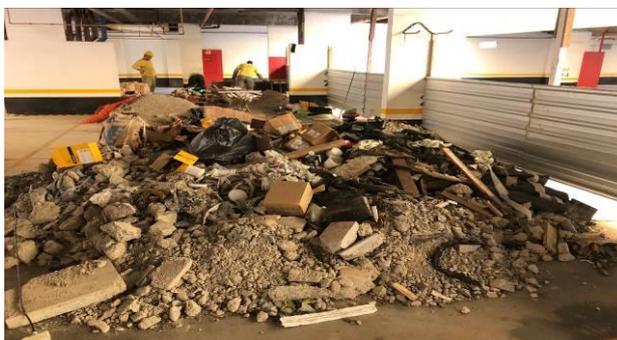
F8 – Entulhos deposita na obra

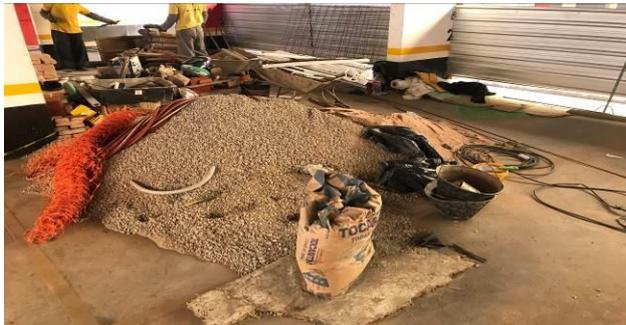
F9 – Materiais estocados na obra

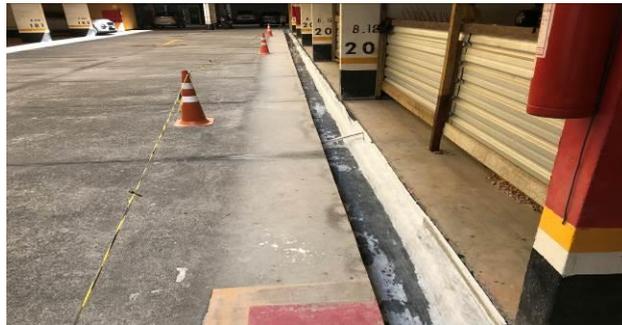
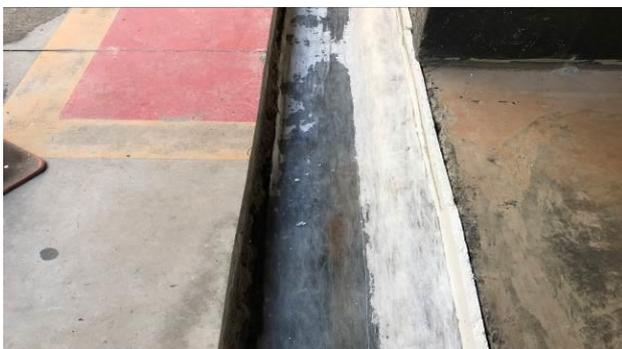
F10 – Tratamento junta etapa 3

F11 – Tratamento junta etapa 3
