RELATÓRIO DE VISTORIA - RV-18

Local/obra: QMSW 5, Lote 2, Blocos A/B/C/D, Setor Sudoeste, Brasília (DF)

Interessado: Condomínio Montblanc Studios (Comissão de Obras)

Data: 18.02.2022

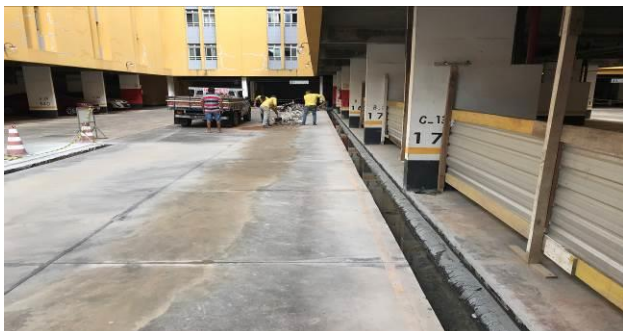
F1 – Tratamento juntas da Etapa 4

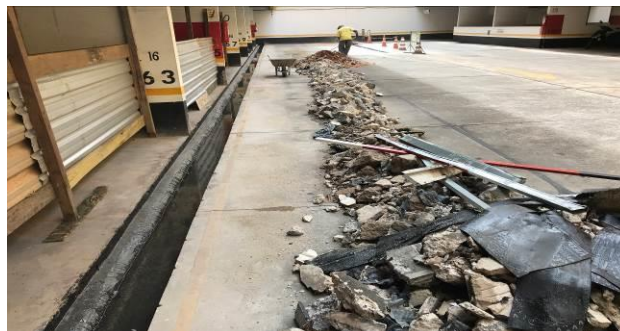
F2 – tratamento juntas da etapa 4

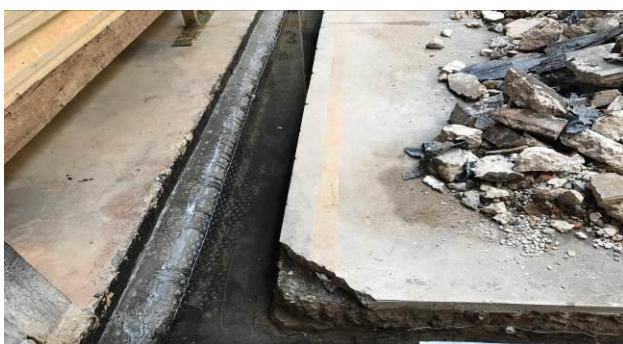
Na etapa 3, a junta entre lajes com rebaixo e juntas entre vigas não apresentaram vazamento. O teste de estanqueidade na junta entre vigas da etapa 4, resultou na observação de um ponto localizado de infiltração. Nesse último caso (etapa 4), a valeta ainda não foi preenchida com concreto, devendo a PIMAR efetuar de imediato as reparações necessárias.

F3 – Tratamento juntas da etapa 4

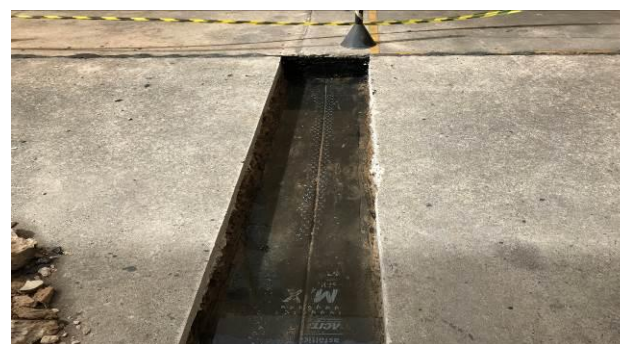
F4 – Tratamento juntas da etapa 5

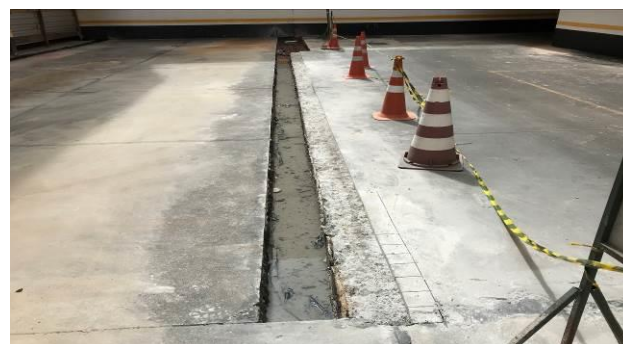
O engenheiro Marcelo comentou sobre as dificuldades na execução da impermeabilização da junta em frente à rampa de veículos. Durante a vistoria foram discutidas as soluções mais viáveis e ficou decidido o seguinte:

F5 – Abertura de vala na juntas da etapa 5 (rampa)

- a) O tratamento impermeabilizante seguirá os mesmos procedimentos das juntas entre vigas;
- b) Na área onde existe a cortina de concreto em contato com o terreno, deverá ser escavado até uma profundidade de 40 cm, de modo que a manta asfáltica possa descer verticalmente;
- c) Refazimento da camada de enchimento da laje nos locais afetados.

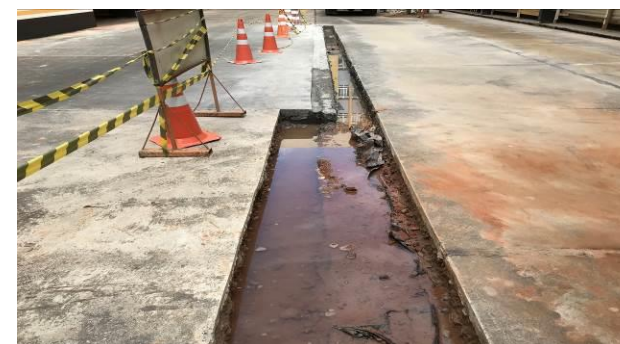
F6 – Abertura de vala na junta da etapa 5 (rampa)

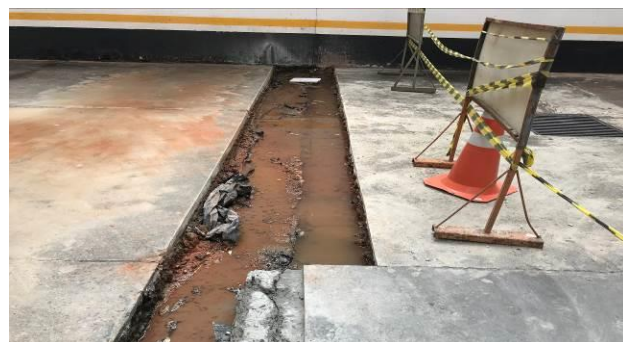
F7 – Abertura de vala na junta da etapa 5 (rampa)

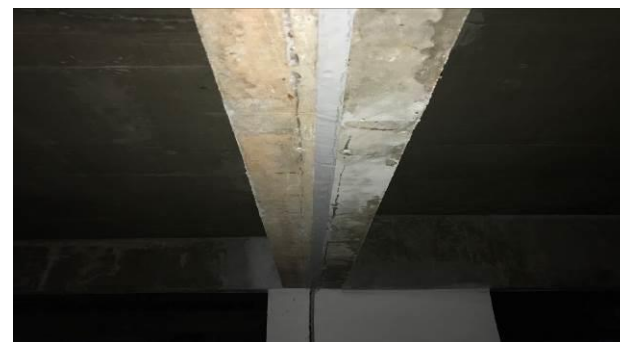
F8 – Calafetação inferior das juntas entre vigas

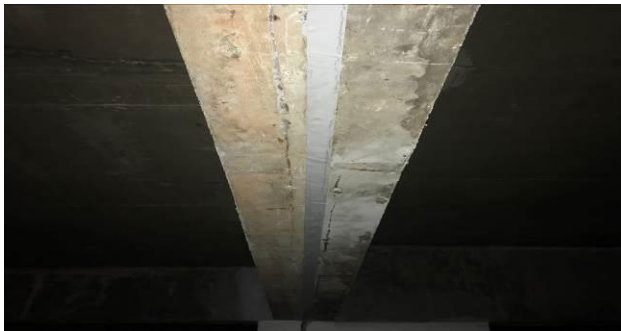
F9 – Calafetação inferior das juntas entre vigas

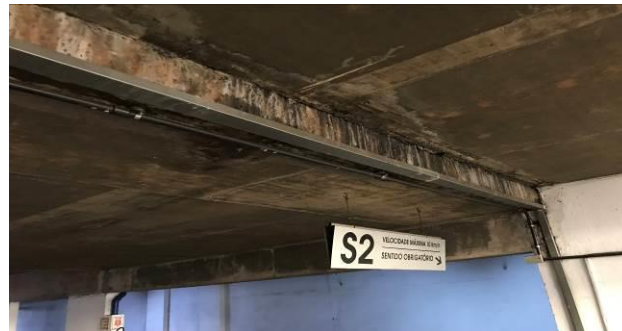
Foi ainda observado durante a vistoria, que a laje próxima à junta localizada em frente à rampa de veículos apresenta uma trinca ao longo do comprimento da viga. Além disso, numa vista inferior (vide foto 13) constata-se que a ferragem da viga e da laje já se encontra em processo de corrosão avançada, causando desagregação da camada de recobrimento de concreto.

F10 – Aspecto da junta em frente a rampa

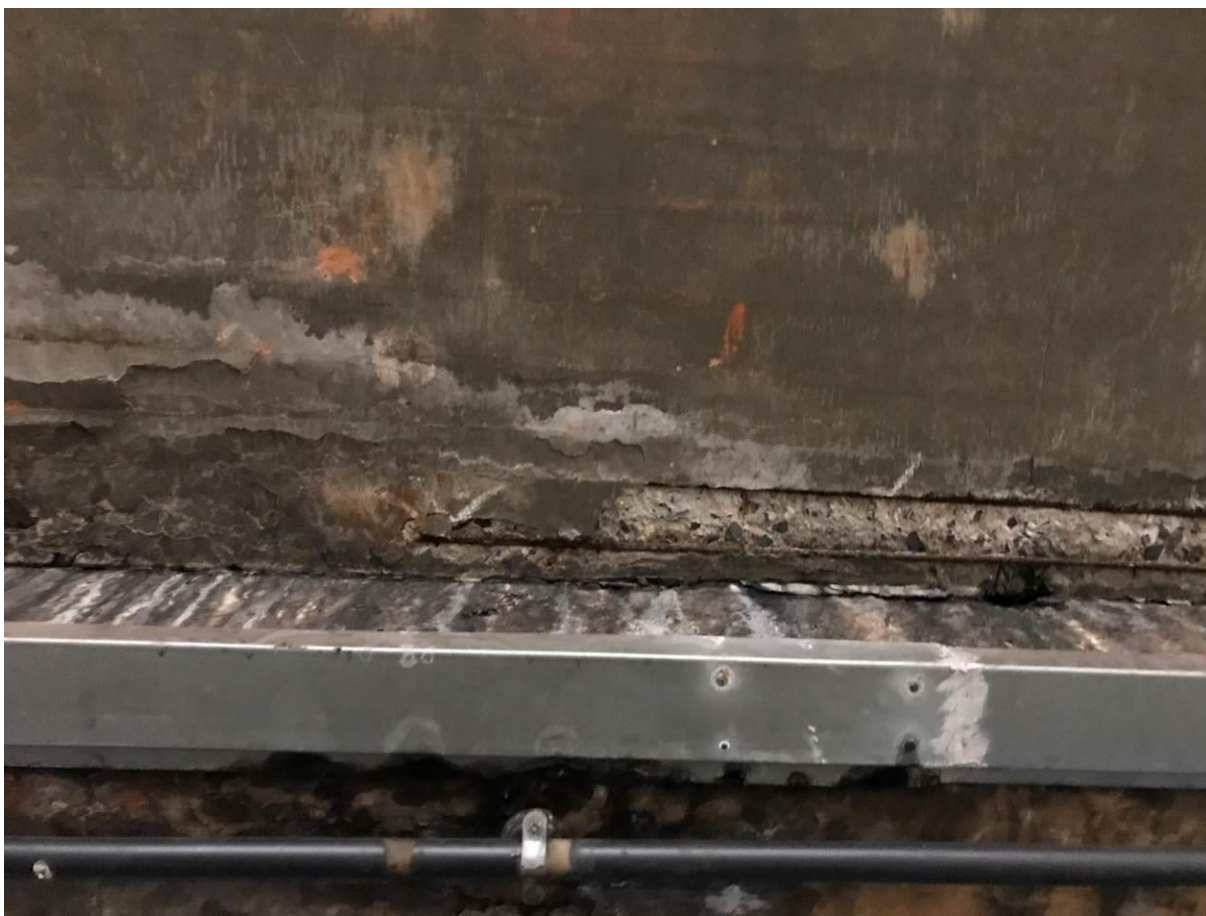
A trinca existente na laje possibilitou a penetração de água que atingiu a ferragem e o concreto sem proteção contra umidade. A trinca existente, provavelmente, foi causada pela movimentação estrutural, podendo, entretanto, haver outras causas a serem avaliadas em perícia própria para tal fim.

Vale observar que a trinca citada anteriormente tem que ser recuperada o mais breve possível, de modo a eliminar possíveis riscos de colapso da laje. A situação requer cuidados imediatos, devendo a administração do Condomínio Montblanc adotar as seguintes medidas de segurança:

F11 – Estado precário do concreto e da ferragem da junta em frente a rampa

- Exigir da PIMAR a calafetação da trinca conforme orientado no Termo de Referência. Alerta-se que a calafetação evitará a penetração de água, mas não recuperará as avarias provocadas pela corrosão;
- Avaliação da estrutura por especialista engenheiro, com vistas a determinar as causas, os riscos e as medidas corretivas, inclusive reforço estrutural se for o caso;
- Interditar, quando possível, a área mostrada no croqui da foto 12. Vale observar que as obras em execução na junta em frente à rampa, impossibilitam, de imediato a interdição, devido às valas executadas na camada de enchimento da laje da circulação de veículos;
- Escorar, durante a execução das medidas corretivas, a região afetada sem interditar totalmente o acesso de veículos à garagem;
- Contratar empresa especializada para a execução da recuperação da trinca na laje em frente a rampa de veículos.

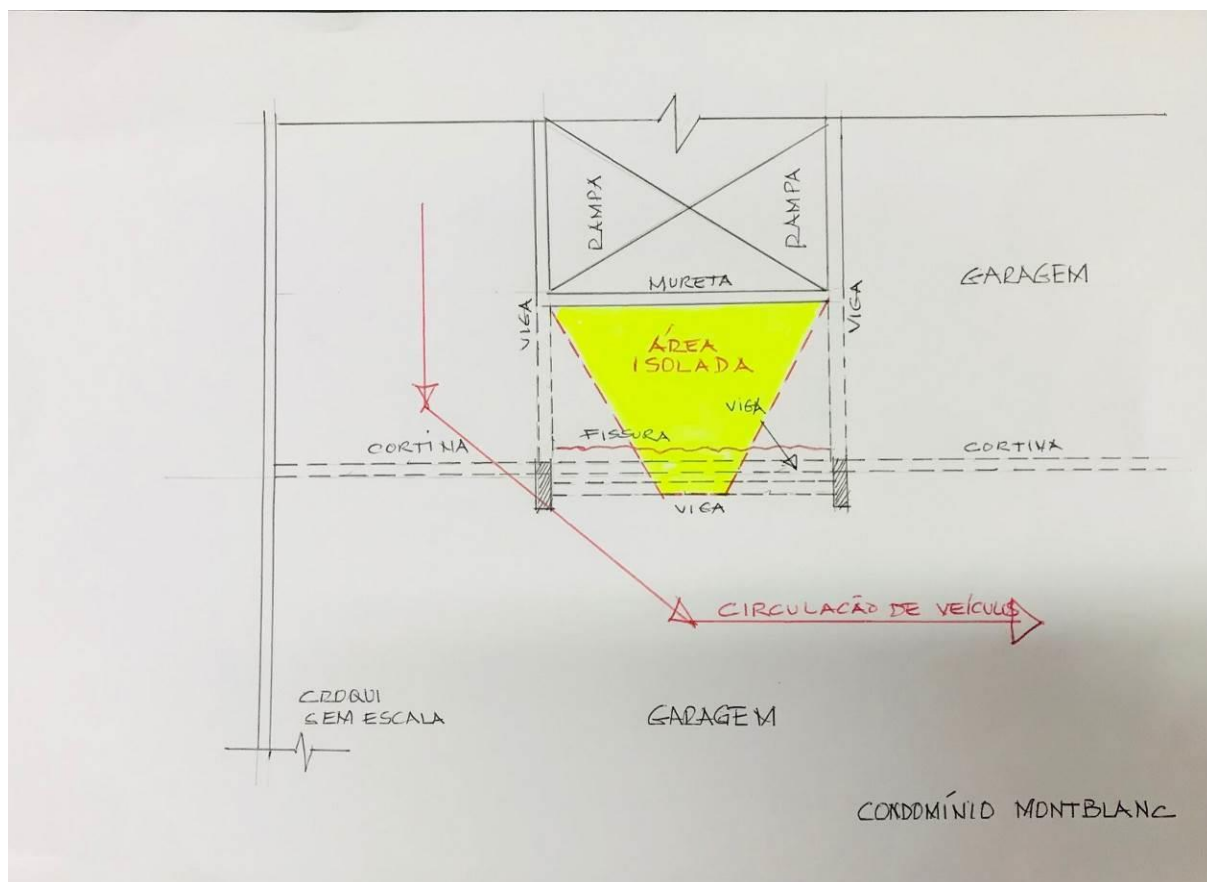
F12 – Croqui interdição circulação próxima à junta em frente a rampa de veículos
