RELATÓRIO DE VISTORIA - RV-19

Local/obra: QMSW 5, Lote 2, Blocos A/B/C/D, Setor Sudoeste, Brasília (DF)

Interessado: Condomínio Montblanc Studios (Comissão de Obras)

Data: 24.02.2022

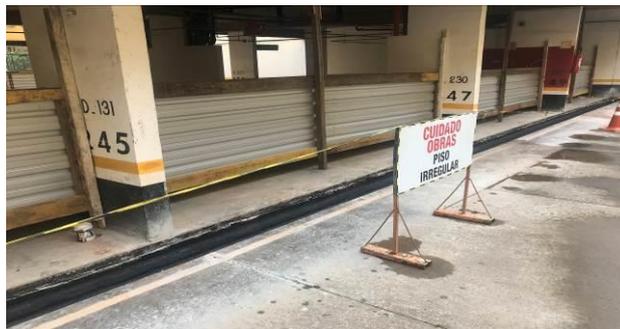
F2 – Tratamento da etapa 4 concluído.
Falta concretagem da valeta

De acordo com informações do engenheiro Marcelo da PIMAR a concretagem das valetas das juntas das etapas 3, 4 e 5 será realizada de uma só vez, tendo em vistas as dificuldades de acesso do caminhão betoneira. Recomenda-se que estando o tratamento das juntas das etapas 3 e 4 em condições de finalização, a concretagem das valetas deverá ser procedida o mais breve possível, com vistas à liberação das vagas de garagens.

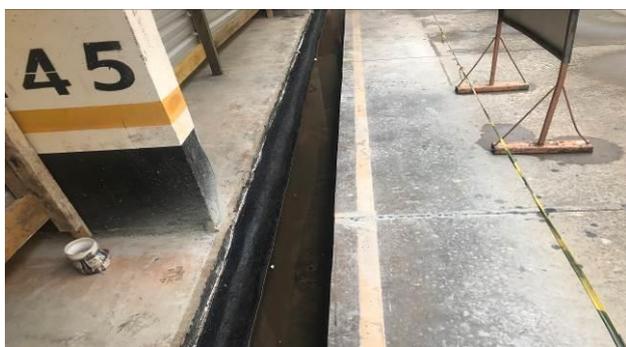
F3 – Tratamento concluído e aguardando
revisão e concretagem da valeta (Etapa 4)

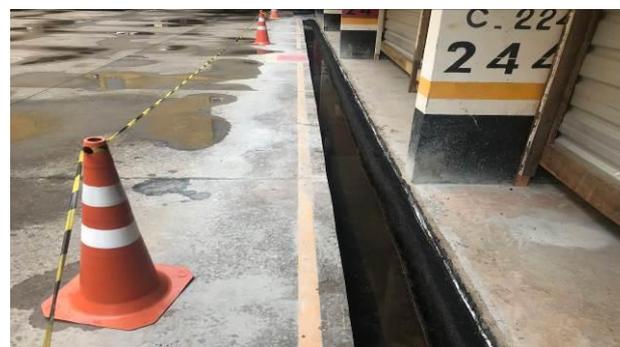
F4 – Tratamento concluído e aguardando
revisão e concretagem da valeta (Etapa 4)

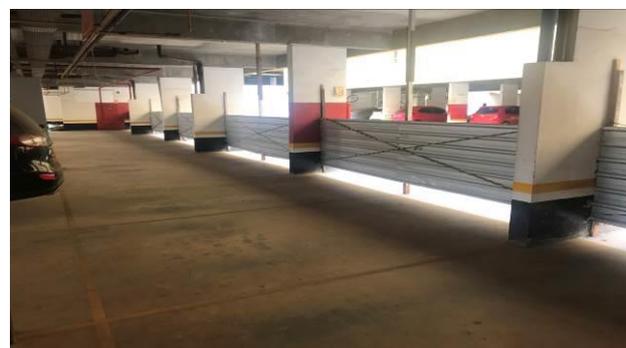
F5 – Vagas interditadas devido a demora na
concretagem das valetas

Finalmente, pede-se a PIMAR que efetue com urgência os reparos das infiltrações localizadas nas juntas e a concretagem das valetas das etapas 3 e 4, de modo a liberar as vagas de garagens. Deverá ainda, encaminhar carta com a solicitação de abono por dias parados (especificar a quantidade de dias), de modo que o contrato não sofra solução de continuidade.

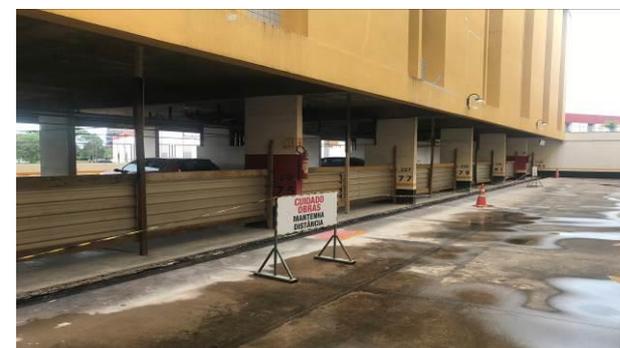
F6 – Vista geral da canaleta e
impermeabilização da junta

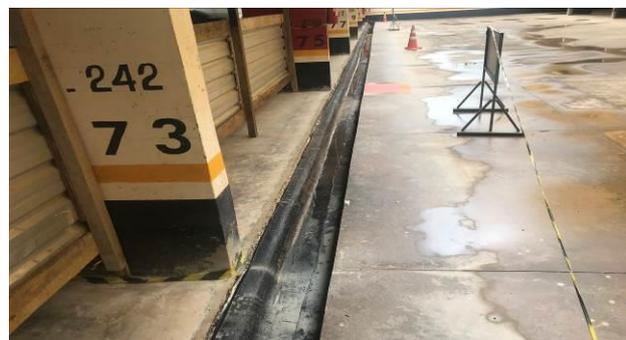
F7 – Vista da junta de dilatação com
impermeabilização concluída

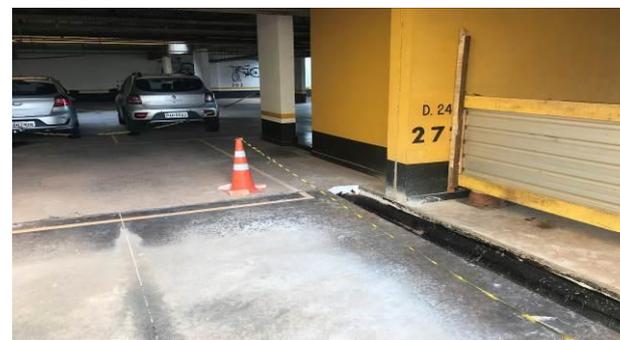
F8 – Ponto da junta que apresentou vazamento

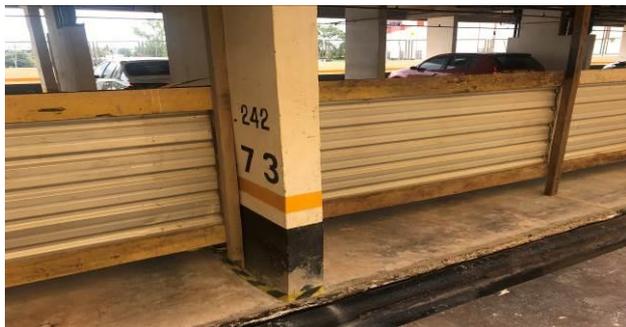
F9 – Impermeabilização pronta. Falta a concretagem da valeta e revisão de infiltração

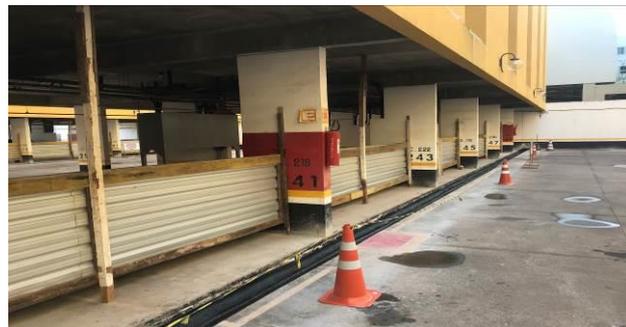
F10 – Impermeabilização concluída aguardando concretagem da valeta

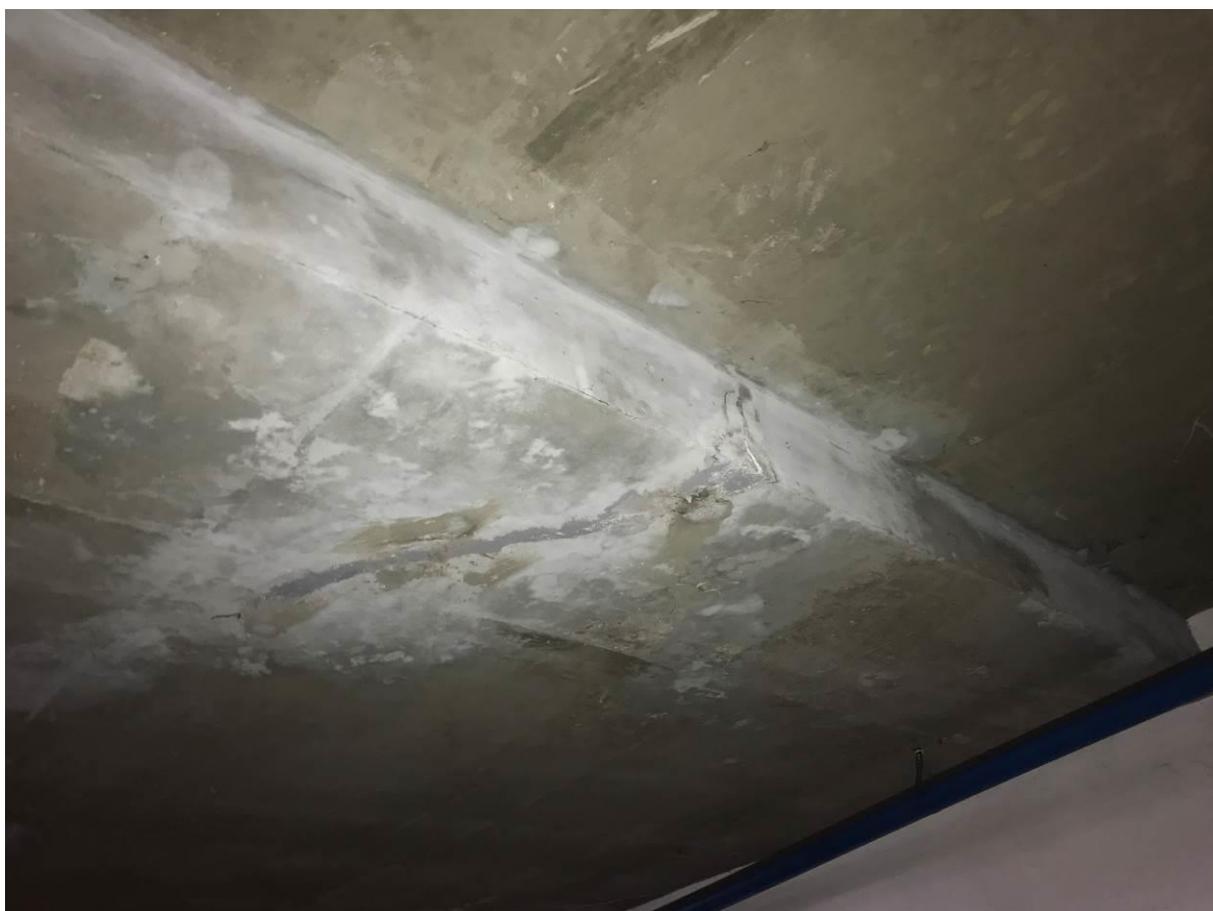
F11 – Fissura na laje que foi recuperada e continua com infiltrações

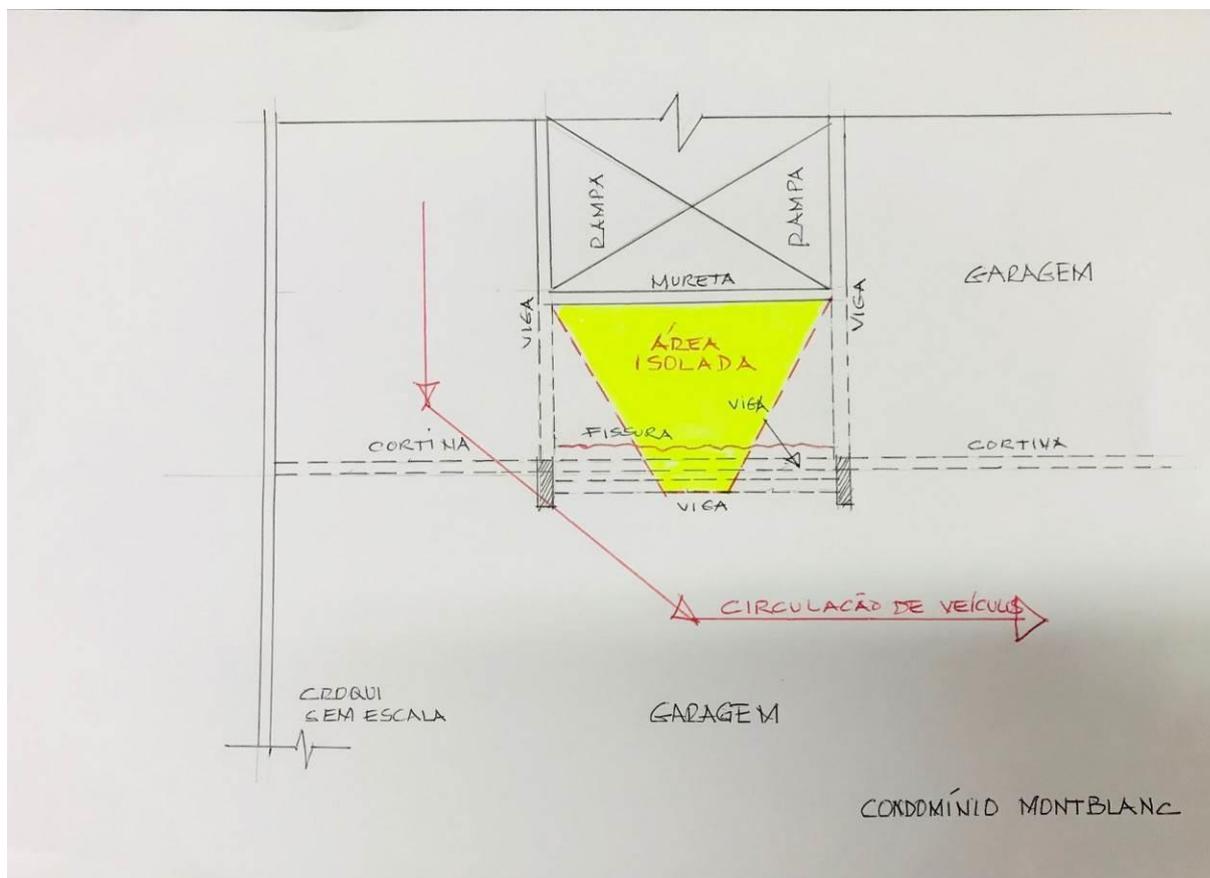
F12 – Croqui interdição circulação próxima à junta em frente a rampa de veículos

- Exigir da PIMAR a calafetação da trinca conforme orientado no Termo de Referência. Alerta-se que a calafetação evitará a penetração de água, mas não recuperará as avarias provocadas pela corrosão;
- Avaliação da estrutura por especialista engenheiro, com vistas a determinar as causas, os riscos e as medidas corretivas, inclusive reforço estrutural se for o caso;
- Interditar, quando possível, a área mostrada no croqui da foto 12. Vale observar que as obras em execução na junta em frente à rampa, impossibilitam, de imediato a interdição, devido às valas executadas na camada de enchimento da laje da circulação de veículos;
- Escorar, durante a execução das medidas corretivas, a região afetada sem interditar totalmente o acesso de veículos à garagem;
- Contratar empresa especializada para a execução da recuperação da trinca na laje em frente a rampa de veículos.
