RELATÓRIO DE VISTORIA - RV-20

Local/obra: QMSW 5, Lote 2, Blocos A/B/C/D, Setor Sudoeste, Brasília (DF)

Interessado: Condomínio Montblanc Studios (Comissão de Obras)

Data: 09.03.2022

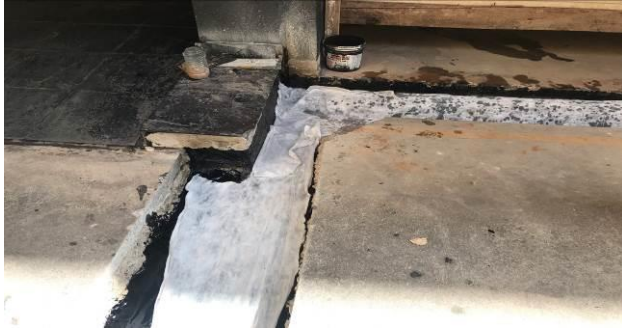
F1 – Preparo canaleta para concretagem

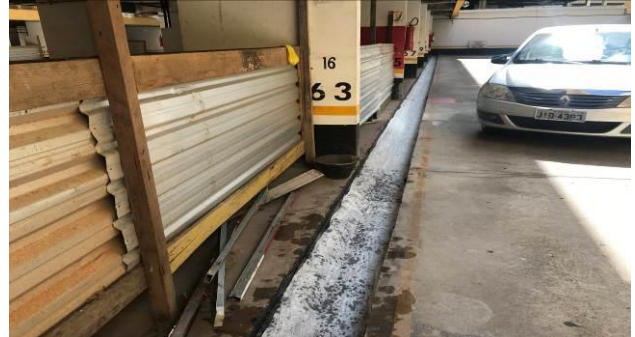
F2 – Canaleta etapa 3 – Preparo para concretagem

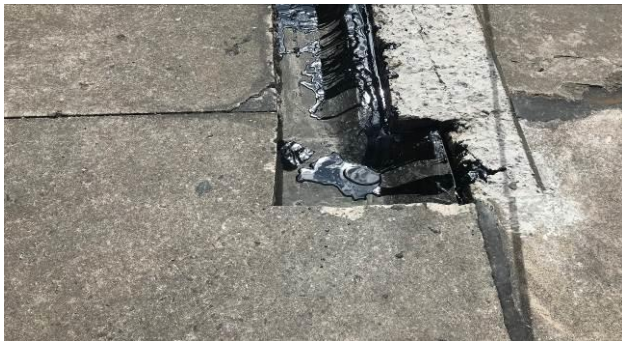
F3 – Canaleta etapa 5 – Preparo para concretagem

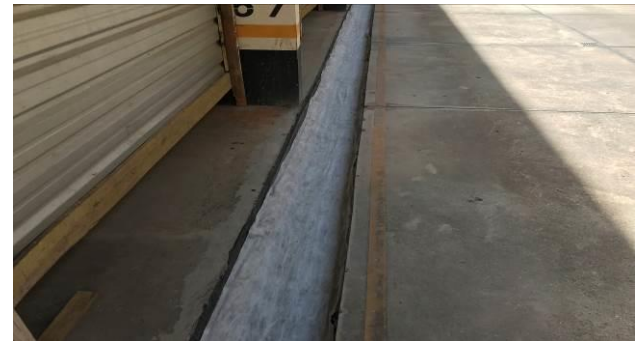
F4 – Impermeabilização da canaleta e da junta da Etapa 4

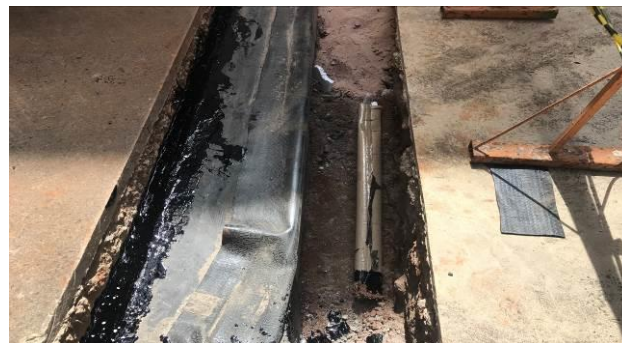
F5 – Impermeabilização junta em frente à rampa de veículos (etapa 5)

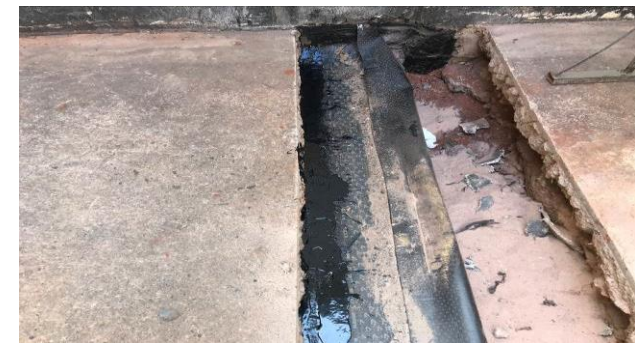
F6 – Impermeabilização junta em frente à rampa da garagem

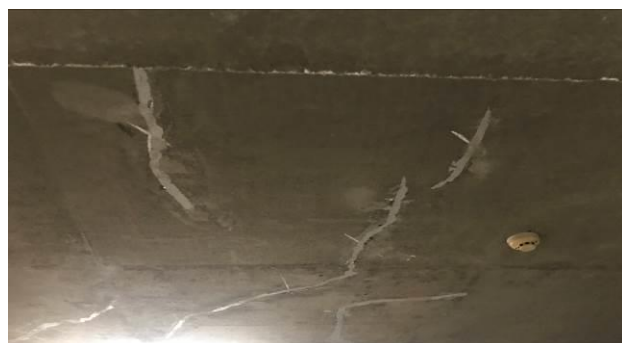
F7 – Recuperação fissuras na laje de teto sobre as vagas 392/393

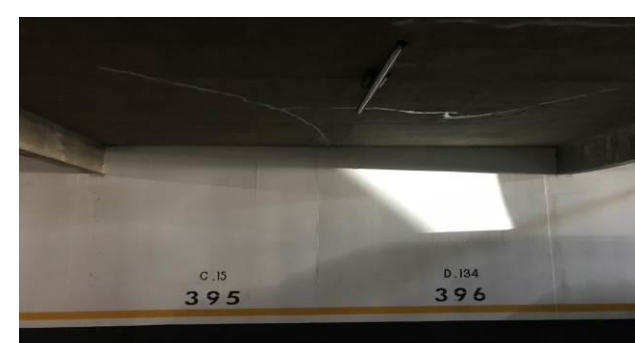
F8 – Recuperação fissuras na laje de teto sobre as vagas 395/396

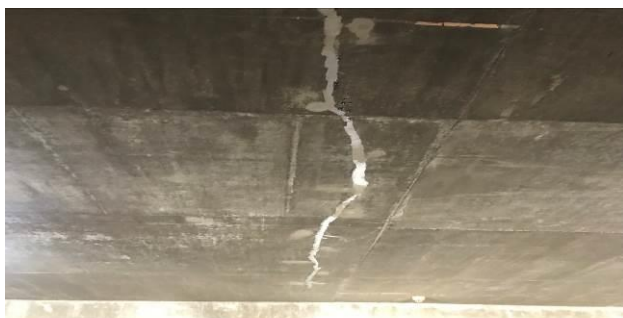
F9 – Recuperação fissuras na laje de teto sobre as vagas 464/465

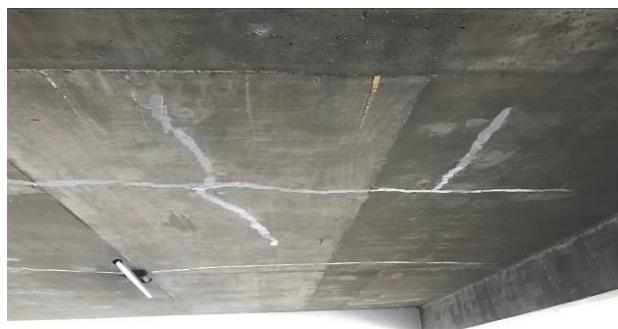
F10 – Recuperação fissuras na laje de teto sobre as vagas 466/467

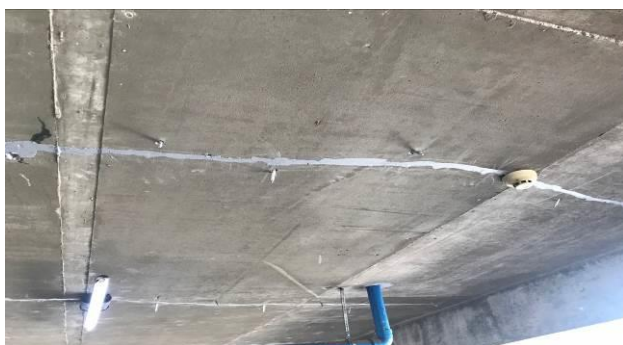
F11 – Recuperação fissuras na laje de teto sobre as vagas 470/471

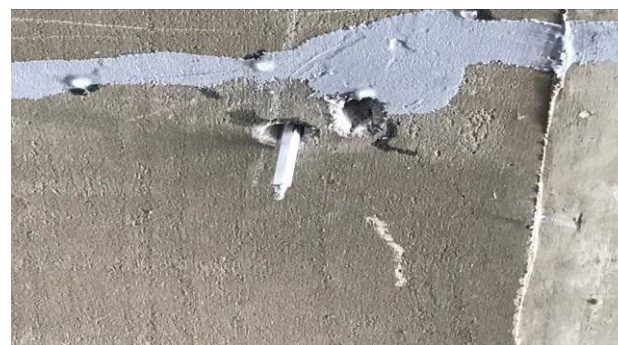
F12 – Recuperação fissuras na laje de teto sobre as vagas 470/471

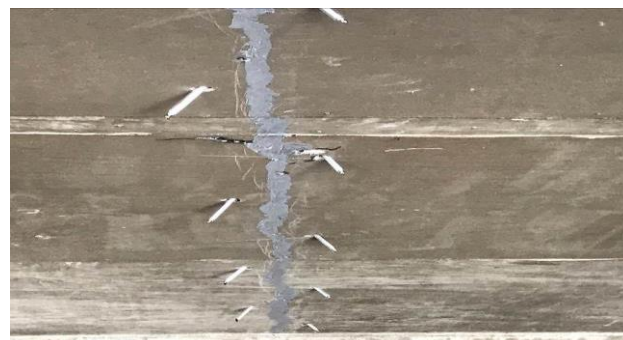
F13 – Recuperação fissuras na laje de teto sobre as vagas 470/471

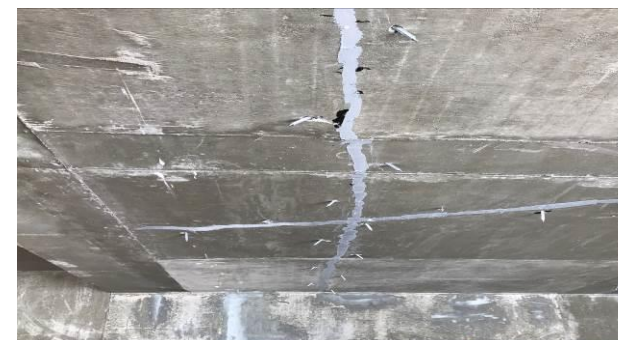
F14 – Recuperação fissuras na laje de teto sobre as vagas 472/473

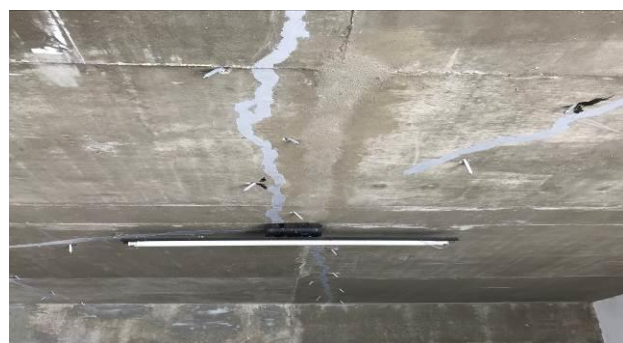
F15 – Recuperação fissuras na laje de teto sobre as vagas 472/473

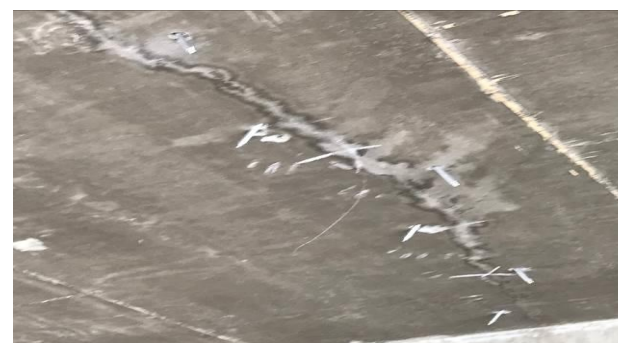
F16 – Recuperação fissuras na laje de teto sobre as vagas 472/473

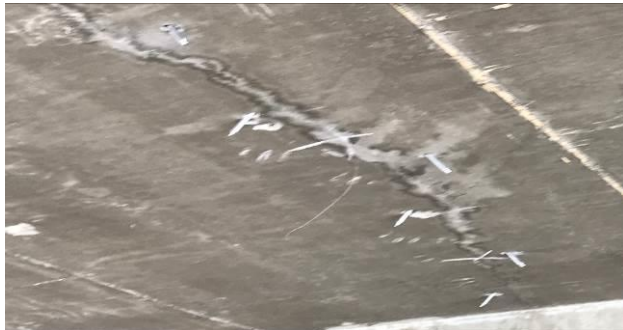
F17 – Recuperação fissuras na laje de teto sobre as vagas 476

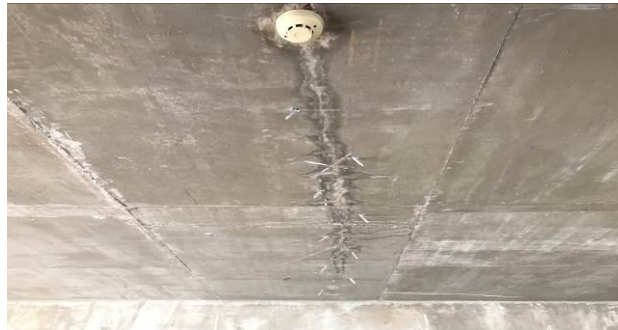
F18 – Recuperação fissuras na laje de teto sobre as vagas 478

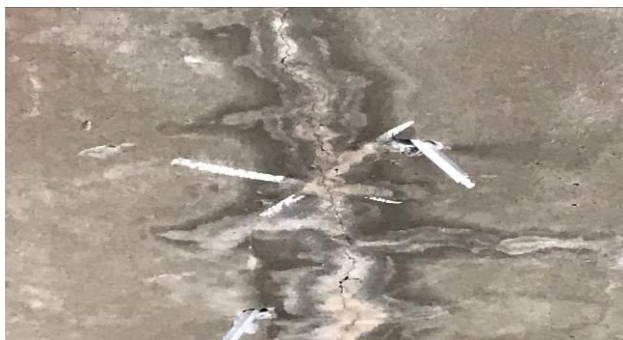
F19 – Recuperação fissuras na laje de teto sobre as vagas 478

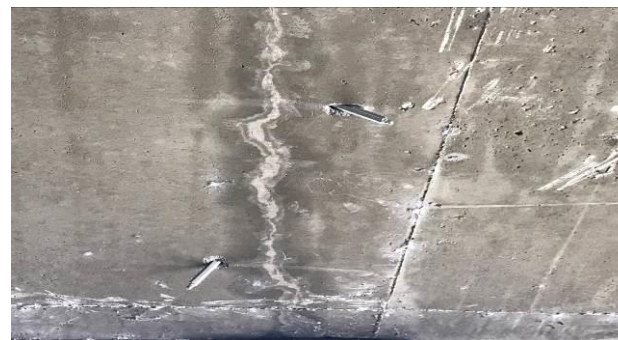
F20 – Recuperação fissuras na laje de teto sobre as vagas 478

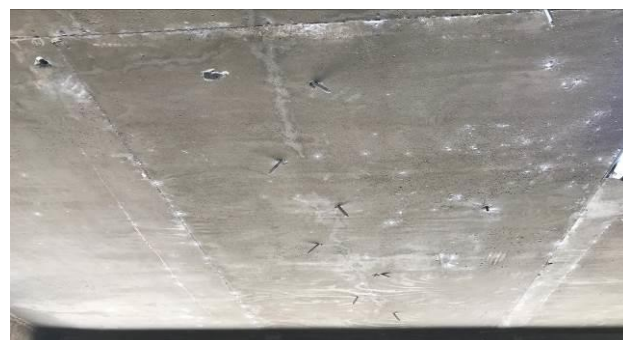
F21 – Recuperação fissuras na laje de teto sobre as vagas 478

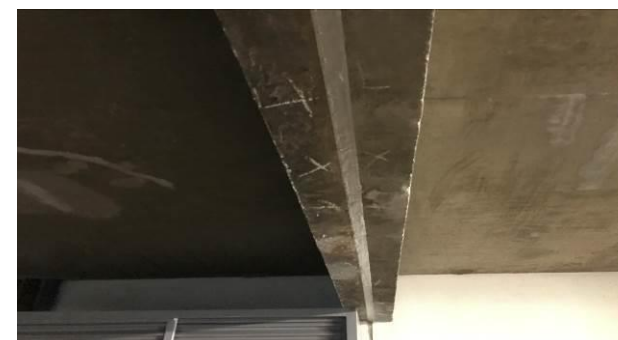
F22 – Tratamento parte inferior da junta (2º subsolo)

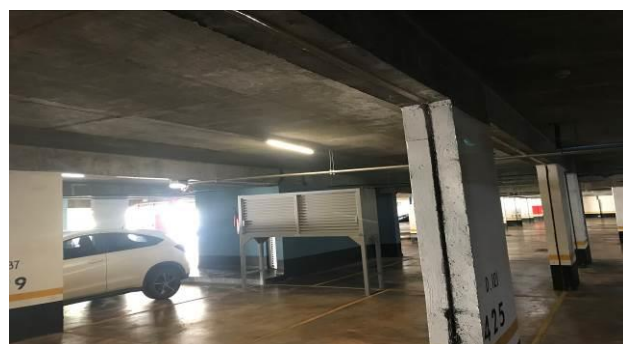
F23 – Tratamento parte inferior da junta (2º subsolo)

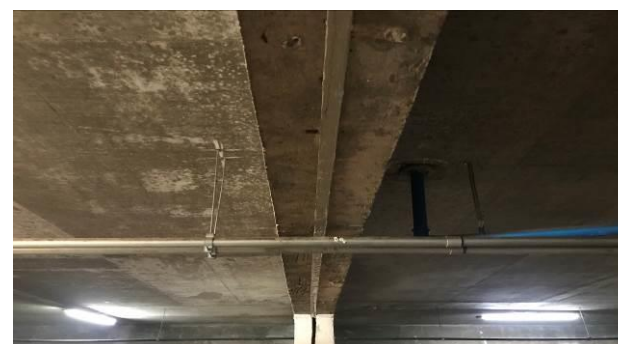
F24 – Tratamento parte inferior da junta (2º subsolo)

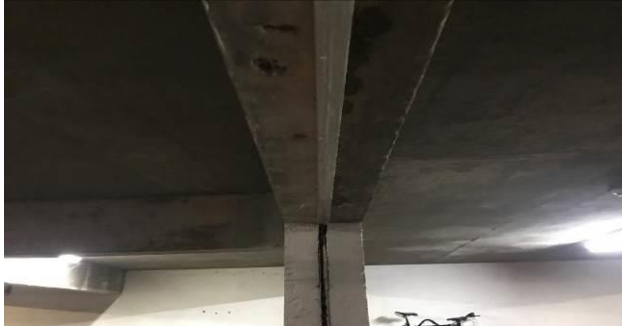
F25 – Tratamento parte inferior da junta
(2º subsolo)

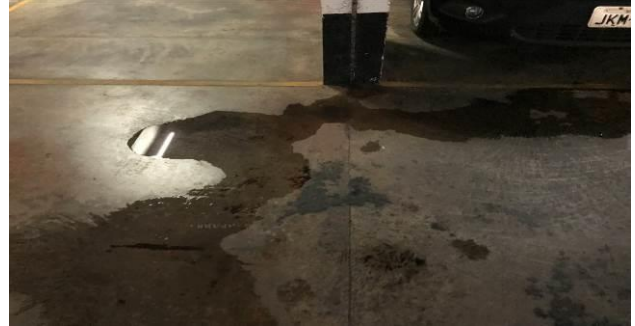
F26 – Infiltração pela junta durante os testes
na etapa 2

Finalmente, reitera-se à PIMAR que efetue com urgência os reparos das infiltrações localizadas nas juntas das etapas 1 e 2.
