RELATÓRIO DE VISTORIA - RV-21

Local/obra: QMSW 5, Lote 2, Blocos A/B/C/D, Setor Sudoeste, Brasília (DF)

Interessado: Condomínio Montblanc Studios (Comissão de Obras)

Data: 23.03.2022

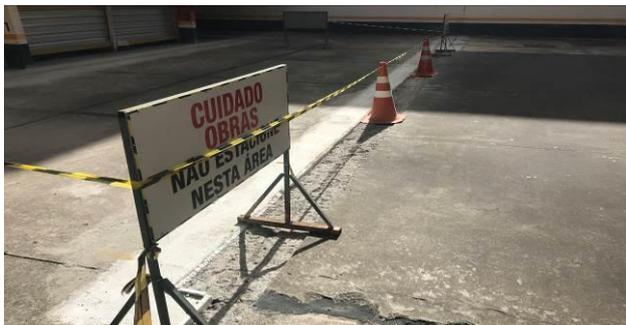
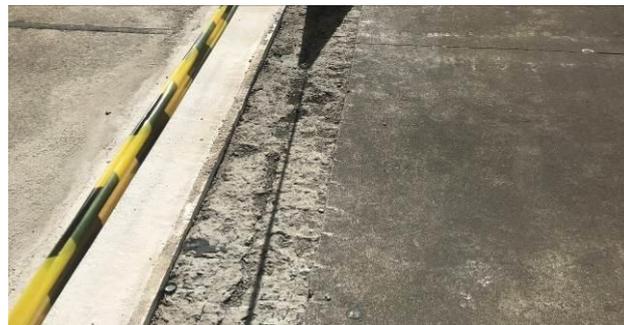
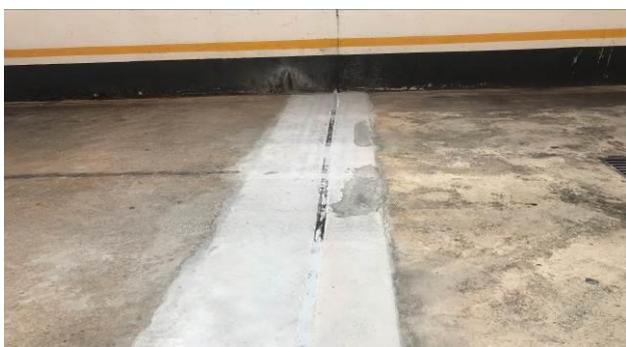
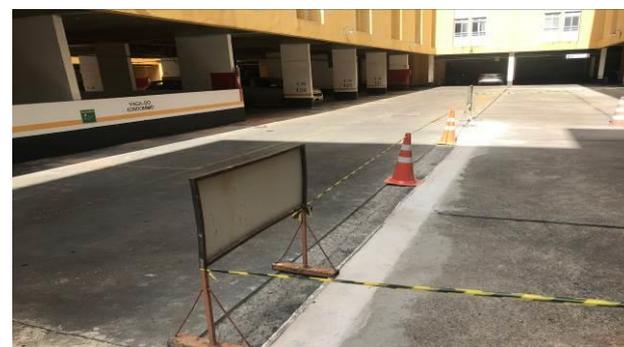
F1 – Concretagem valeta junta Etapa 5 (rampa)

F2 – Concretagem valeta junta Etapa 5 (rampa)

F3 – Concretagem valeta junta Etapa 5 (rampa)

F4 – Concretagem valeta junta Etapa 5 (rampa)

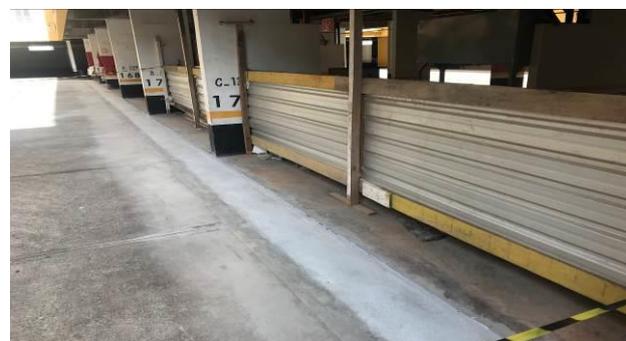
F5 – Concretagem valeta junta Etapa 4

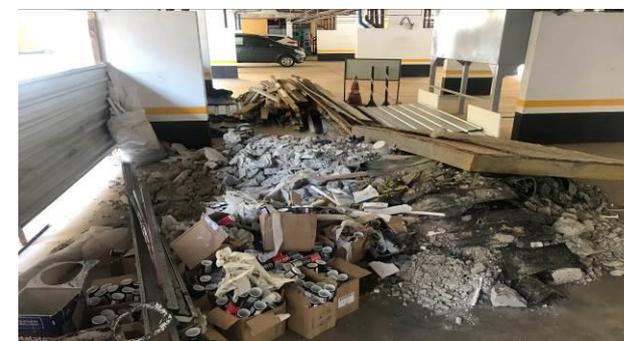
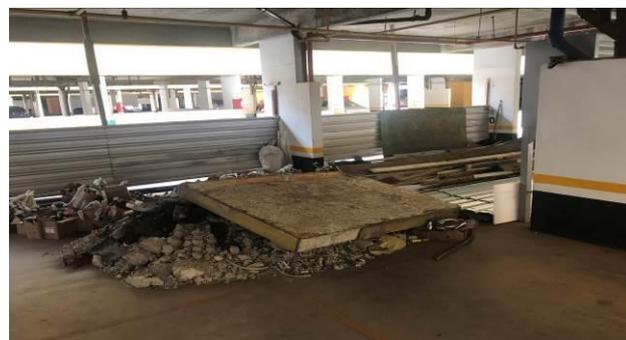
F6 – Entulho depositado sobre vaga de veículo

F7 – Entulho depositado sobre vaga de veículo

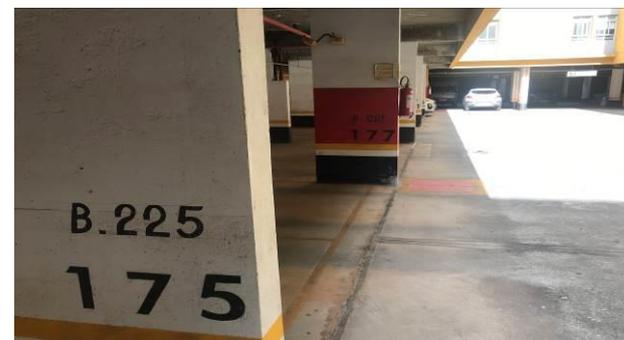
F8 – Tratamento junta entre laje rebaixada Etapa 4

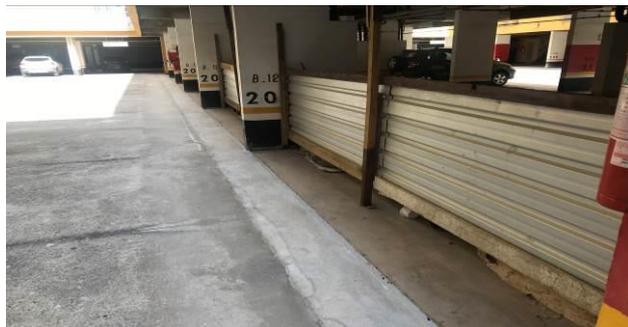
F9 – Valeta concretada Etapa 3 – laje entre vigas

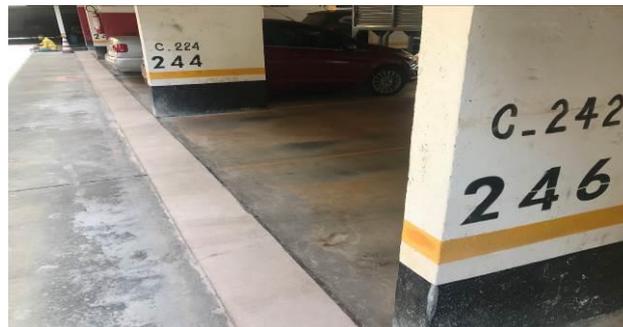
F10 – Valeta concretada Etapa 4 – laje entre vigas

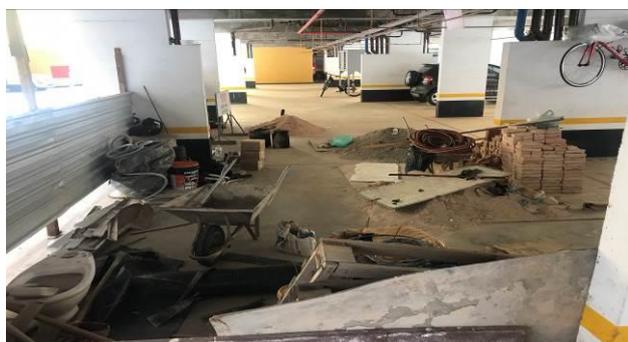
F11 – Depósito de materiais em vaga de garagem

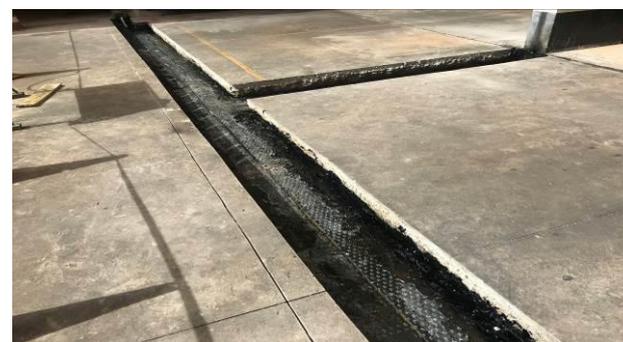
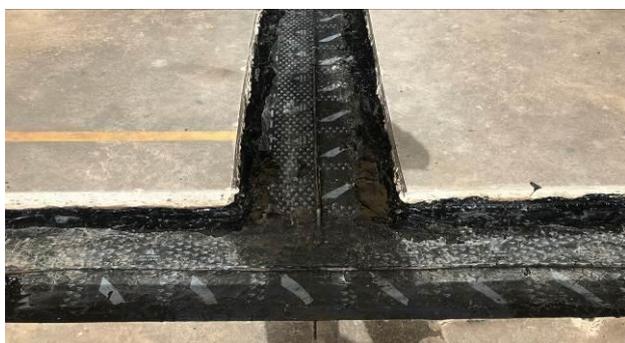
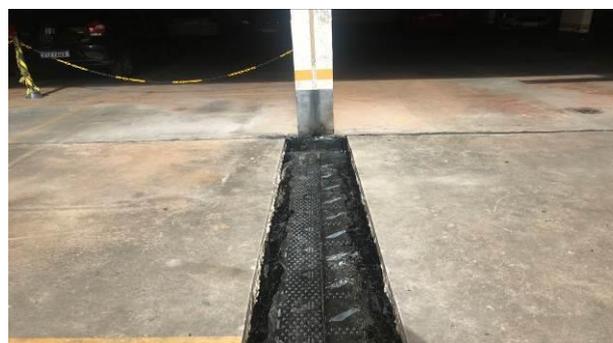
F12 – Impermeabilização junta Etapa 5

F13 – Impermeabilização junta Etapa 5

F14 – Impermeabilização junta Etapa 5

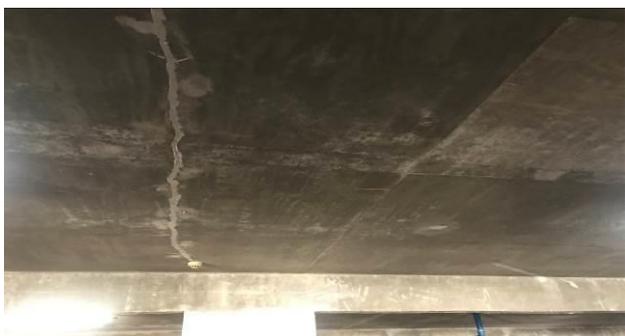
F15 – Tratamento fissuras laje teto 2º SS etapa 5

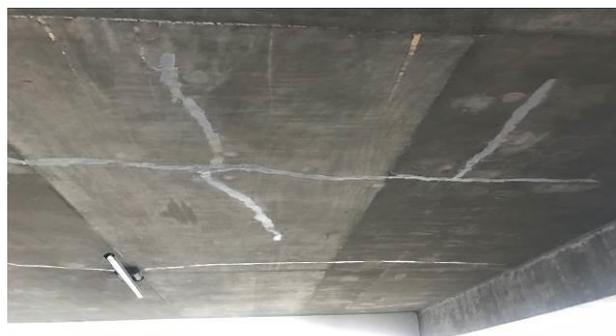
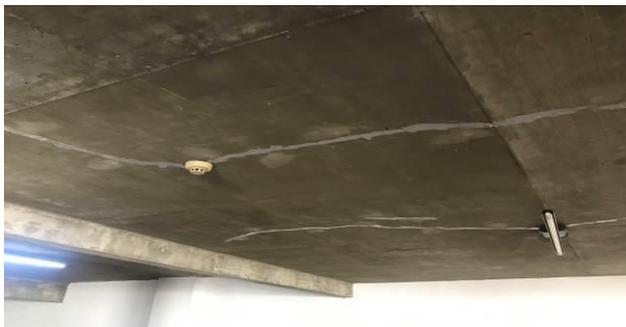
F16 – Tratamento fissuras laje teto 2º SS etapa 5
(VG 466-467)

F17 – Tratamento fissuras laje teto 2º SS etapa 5 (VG 466-467)

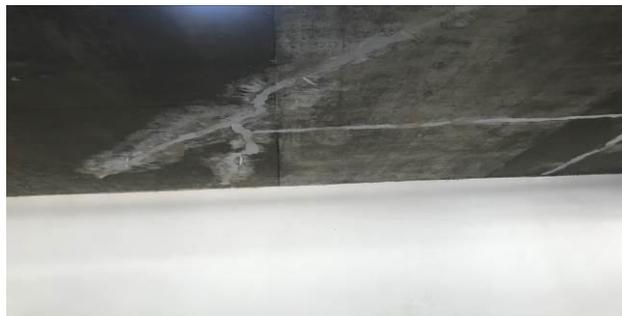
F18 – tratamento fissuras laje teto 2º SS Etapa 5 (vagas 468-469)

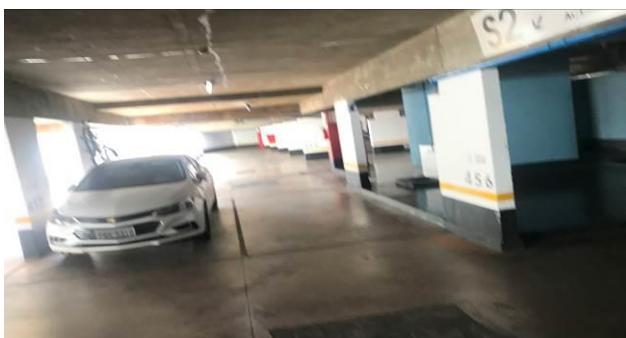
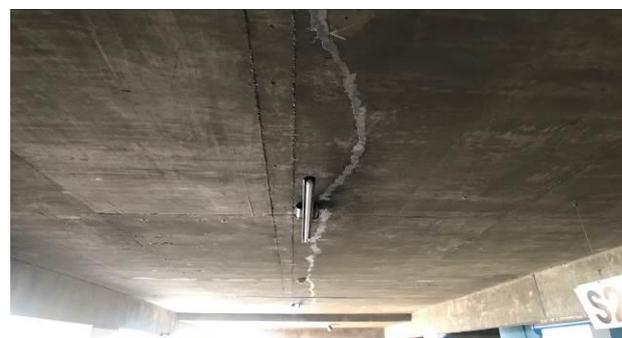
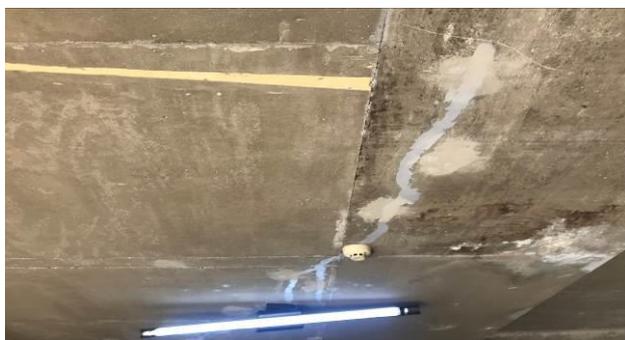
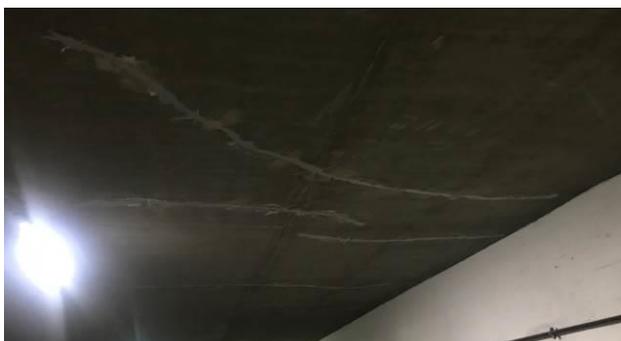
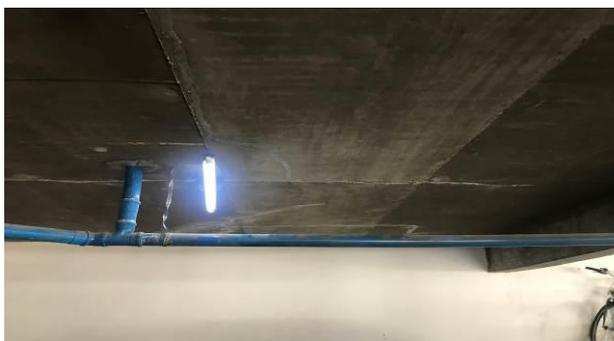
F19 – Tratamento fissuras teto circulação veículos 2º SS

F20 – Tratamento fissuras teto circulação veículos 2º SS

F21 – Tratamento fissuras teto circulação veículos 2º SS

F23 – Tratamento fissuras teto circulação veículos 2º SS

F24 – Tratamento fissuras teto circulação veículos 2º SS

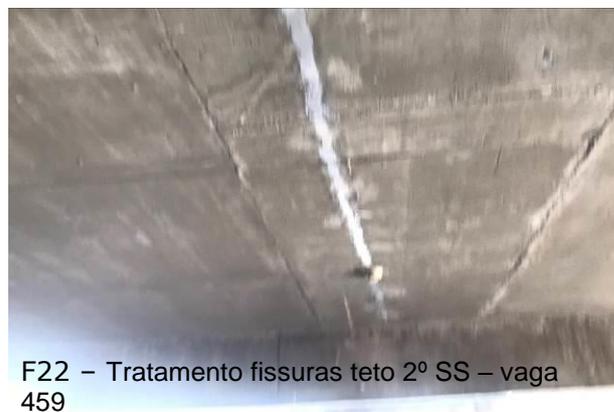
F22 – Tratamento fissuras teto 2º SS – vaga 459

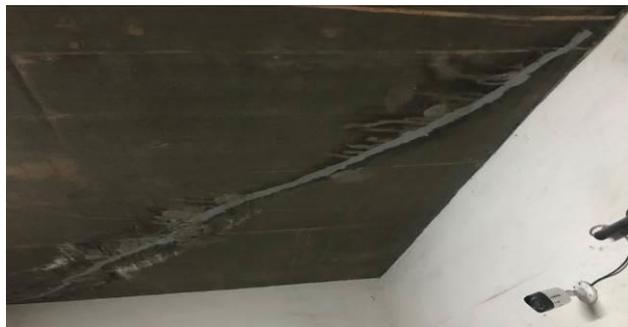
F25 – Tratamento fissuras teto próximo à rampa

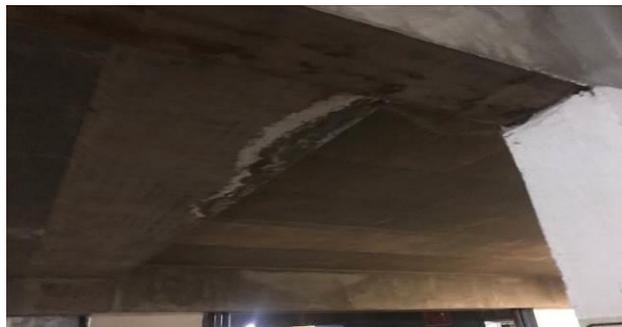
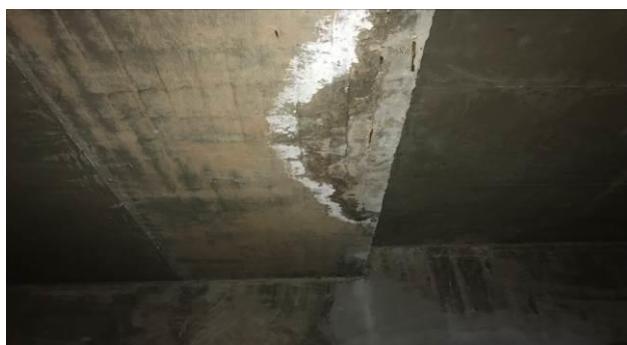
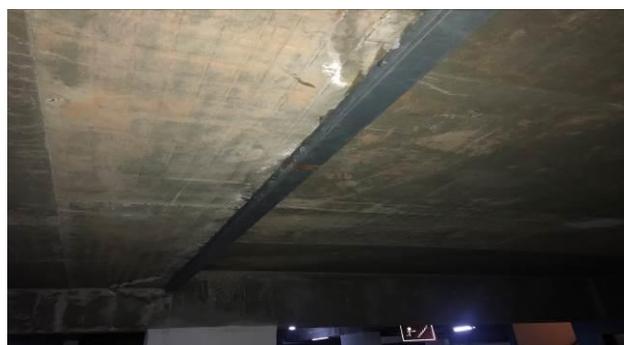
F26 – Marcas de infiltrações laje rebaixada etapa 5

F27 – Marcas de infiltrações laje rebaixada etapa 5

F28 – Marcas de infiltrações laje rebaixada etapa 5

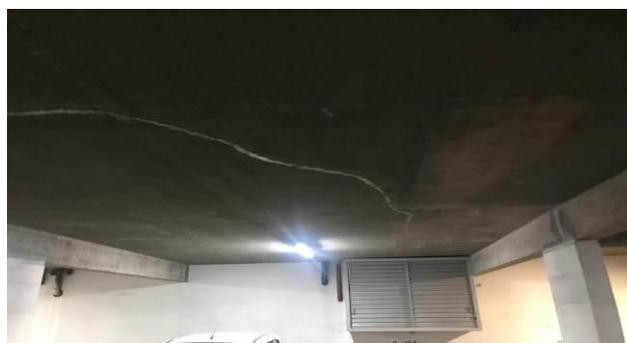
F29 – Tratamento fissuras laje teto vaga 315-316

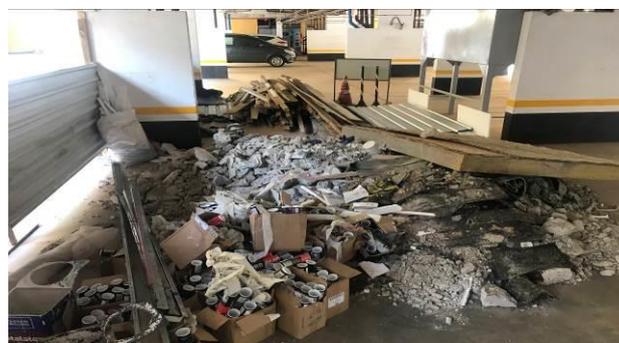
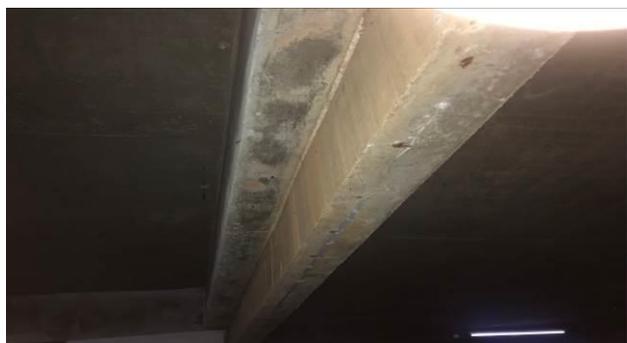
F30 – Entulho depositado sobre vaga de veículo

F31 – Entulho depositado sobre vaga de veículo

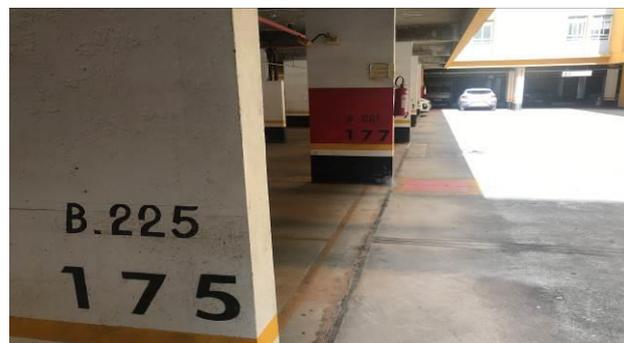
F32 – Tratamento junta entre laje rebaixada Etapa 4
