## RELATÓRIO DE VISTORIA - RV-22

**Local/obra:** QMSW 5, Lote 2, Blocos A/B/C/D, Setor Sudoeste, Brasília (DF)

**Interessado:** Condomínio Montblanc Studios (Comissão de Obras)

**Data:** 07.05.2022

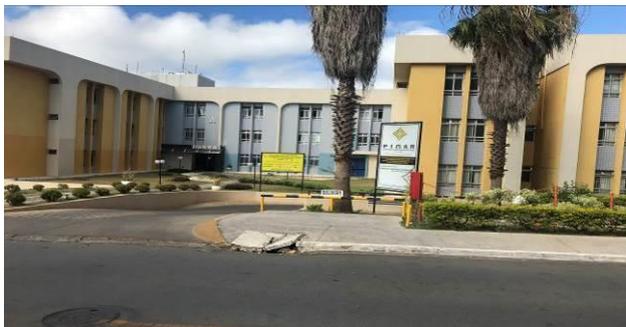
F1 – Retirar placas da obra

- a) Constatada infiltração na junta de dilatação entre as vigas localizadas no teto do 2º SS, sobre as vagas 319/190/192;
- b) Remoção dos materiais e máquinas de propriedade da PIMAR que se encontram guardados dentro do depósito da obra e em vagas de garagens do 1º subsolo;
- c) Remoção de resíduos de sais minerais (formados pela infiltração de água) em 4 (quatro) vigas localizadas no teto do 2º subsolo;
- d) Remoção das duas placas de obra que se encontram instaladas na frente do bloco.

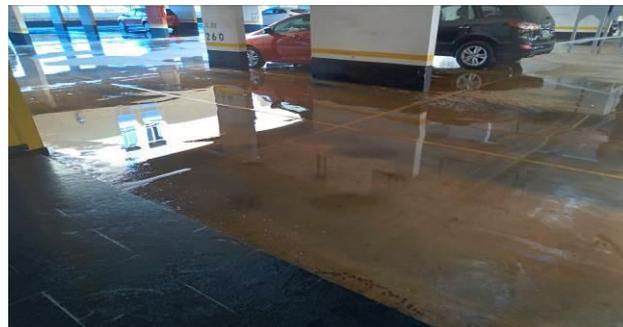
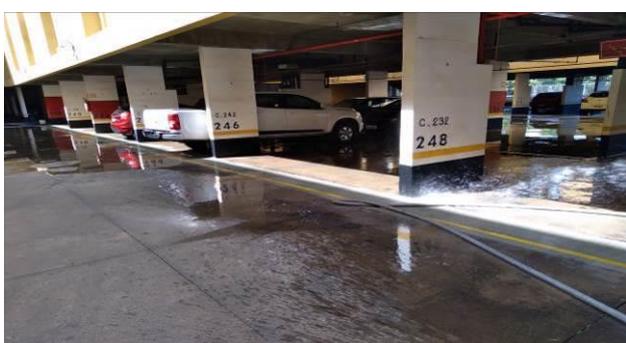
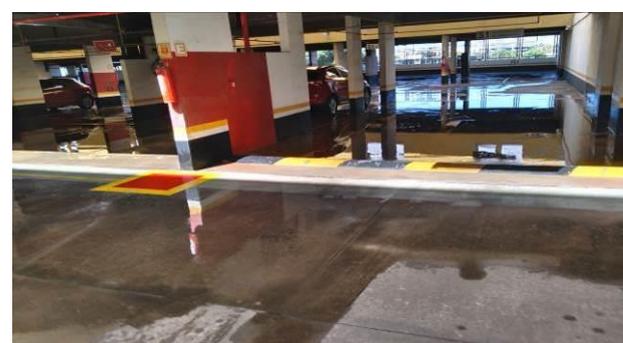
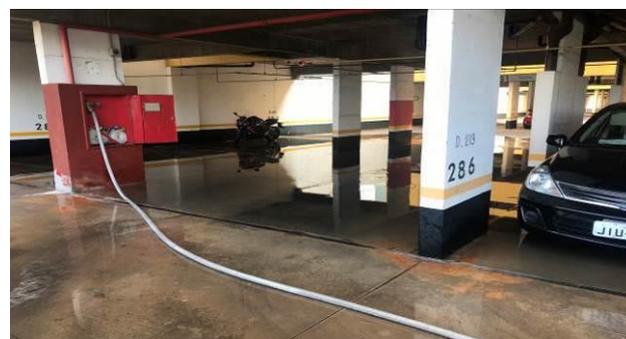
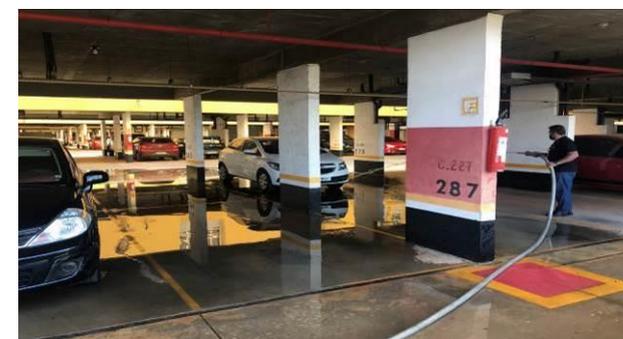
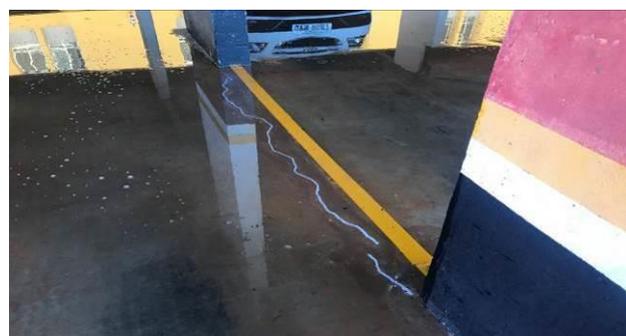
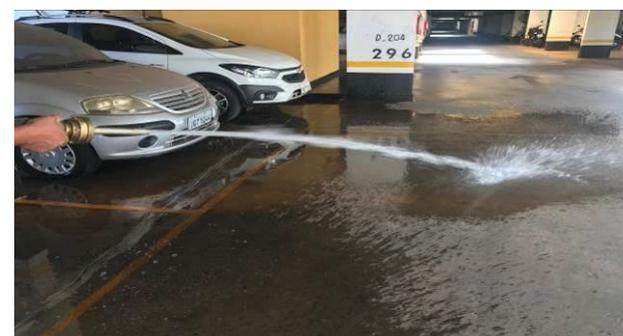
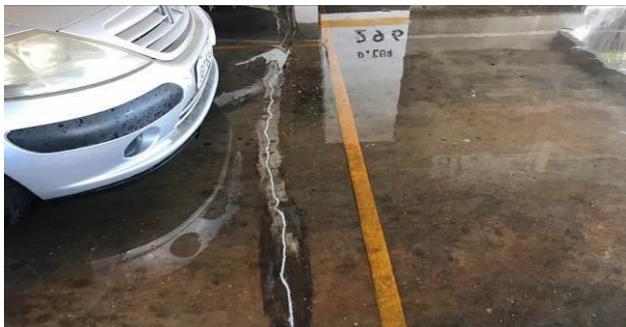
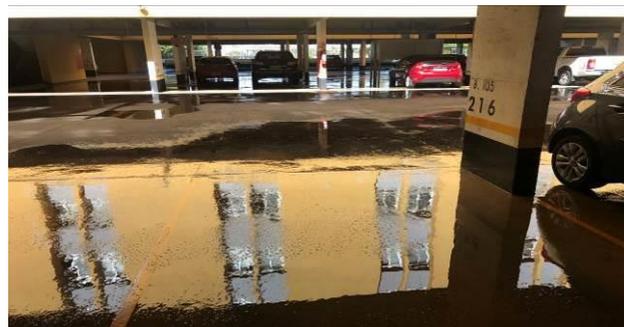
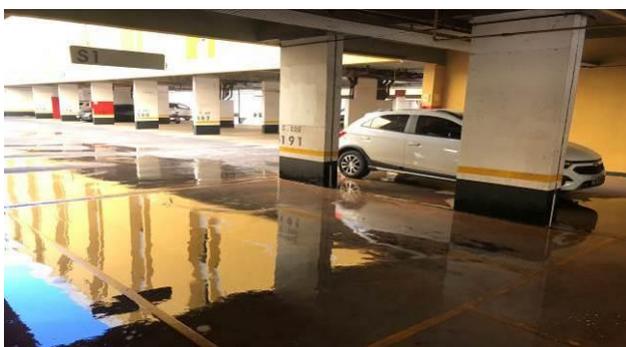
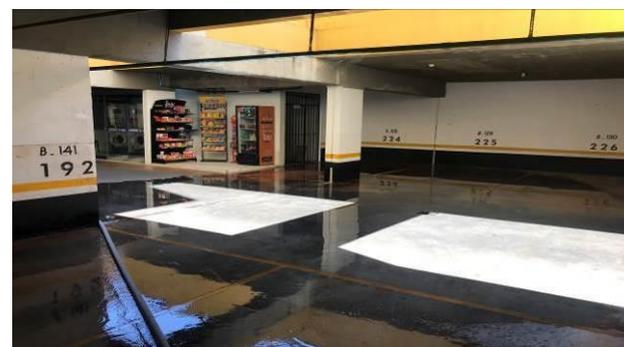
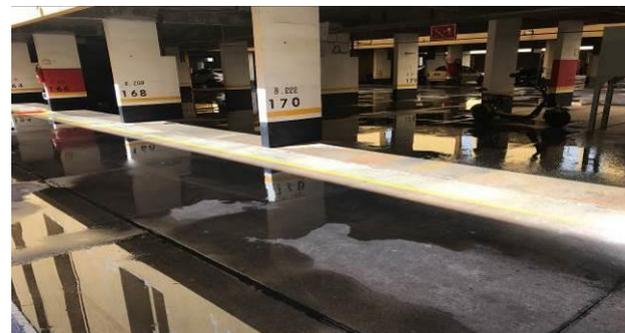
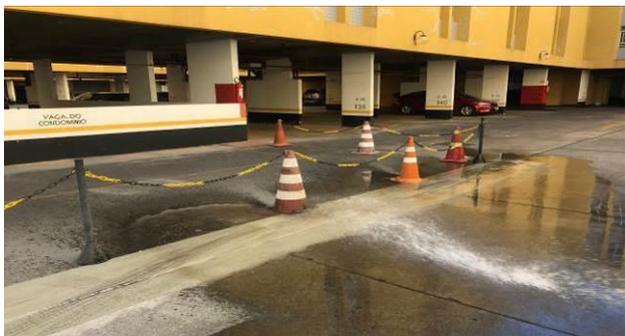
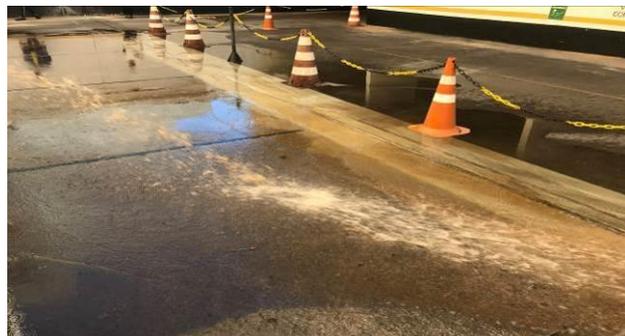
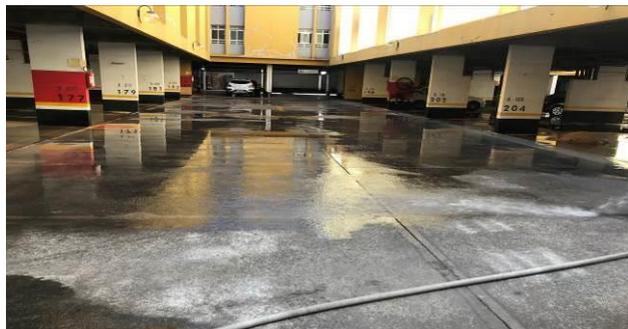
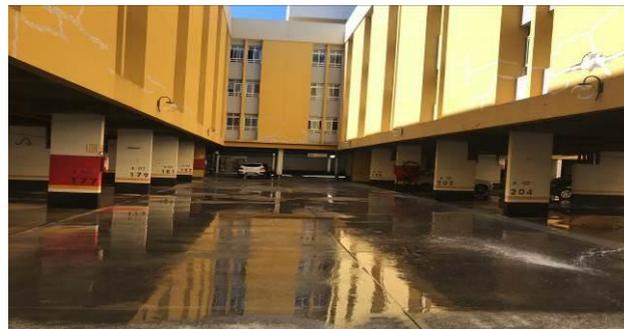
F2 – Teste de alagamento (piso do 1º SS)

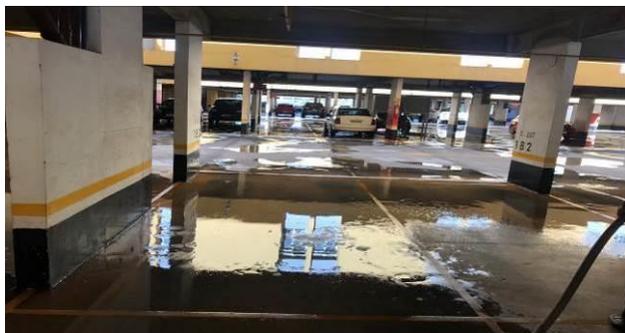
F13 – Impermeabilização junta Etapa 5

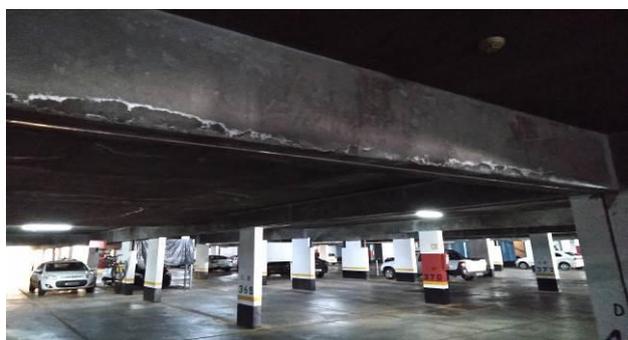
F19 – Sinais de umidade presente em vigas do teto do 1ª SS

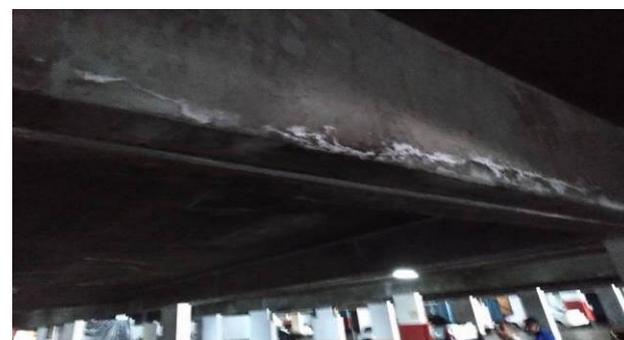
F20 – Sinais de umidade presente nas vigas do teto do 1ºSS

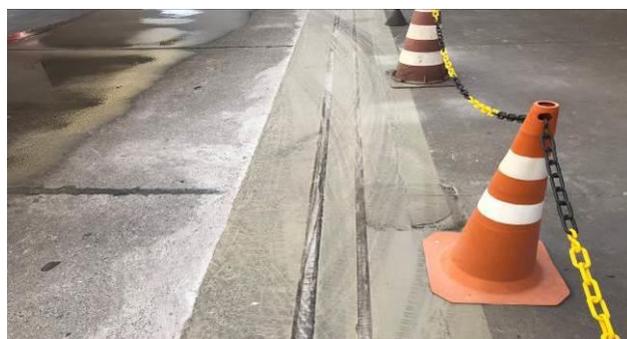
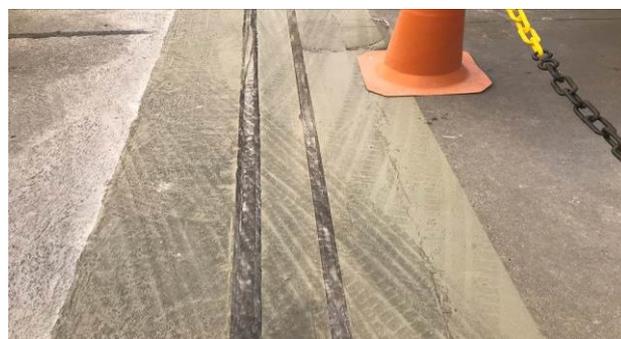
F21 – Teste de alagamento viga da rampa

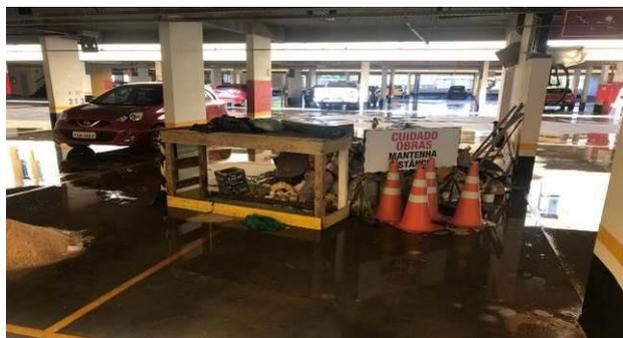
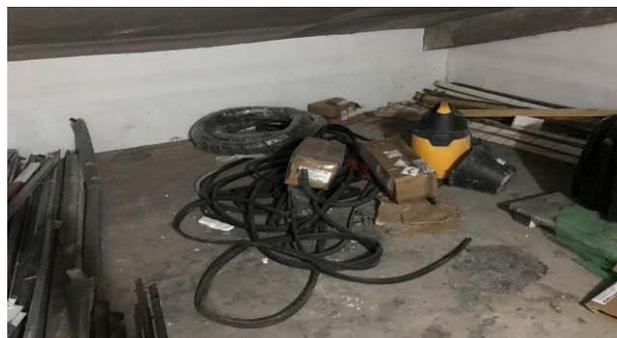
F23 – Remoção de materiais e ferramentas

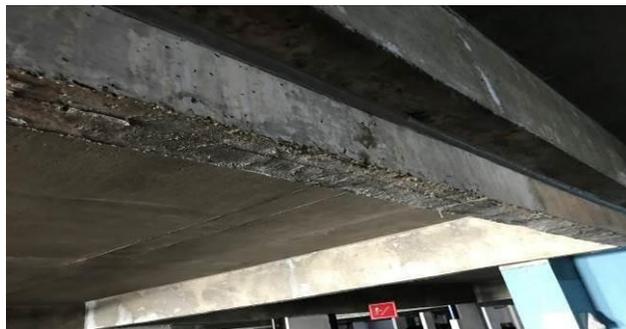
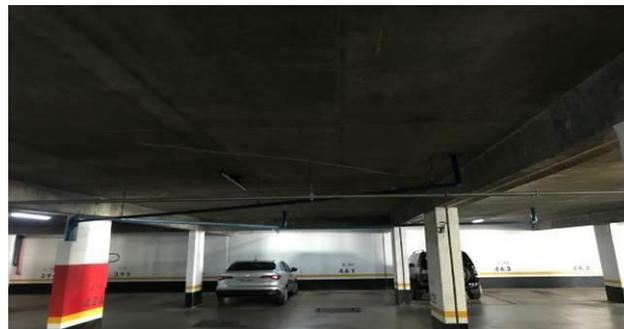
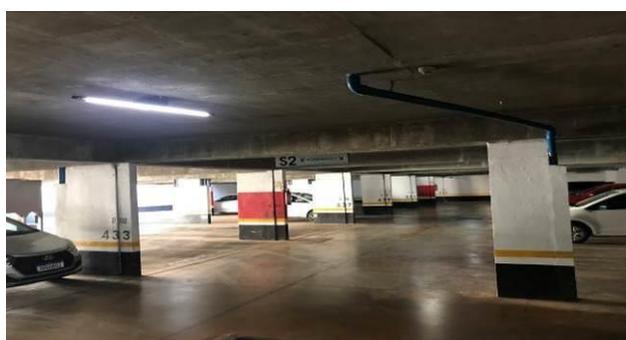
F25 – Verificação após o alagamento (2º SS)

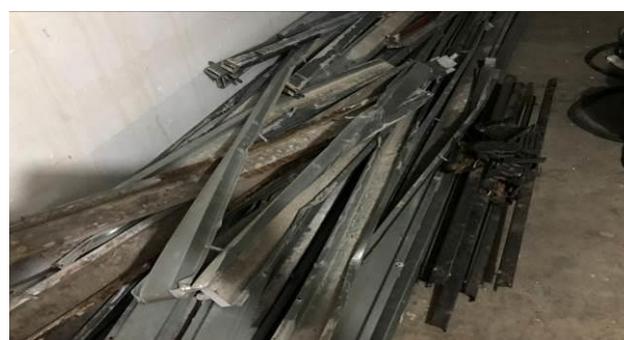
F28 – Calhas antigas guardadas no depósito sob a rampa de veículos (2º SS)
