## RELATÓRIO DE VISTORIA - RV-04

**Local/obra:** QMSW 5, Lote 2, Blocos A/B/C/D, Setor Sudoeste, Brasília (DF)

**Interessado:** Condomínio Montblanc Studios (Comissão de Obras)

**Data:** 21.09.2021

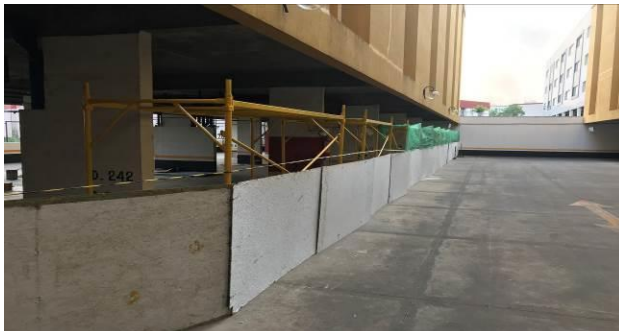
- a) Finalizada instalação de tapumes nas áreas da ETAPA 1 do primeiro subsolo (foto 1);
- b) Iniciados os serviços de limpeza das juntas de dilatação da estrutura e das juntas de dilatação entre lajes rebaixadas (fotos 2 a 4);
- c) Depositados no canteiro de obras os seguintes tipos de materiais para calafetação das juntas:
  - Resina epóxi – AD-52 HYPERFIX (componentes A e B), comercializado pela TRAFRUBBER ARTEFATOS DE BORRACHA (mesmo fornecedor das juntas JEENE) – Fotos 17 a 19;
  - Juntas JEENE tipo W (fotos 6 a 8);

F1 – Vista do tapume

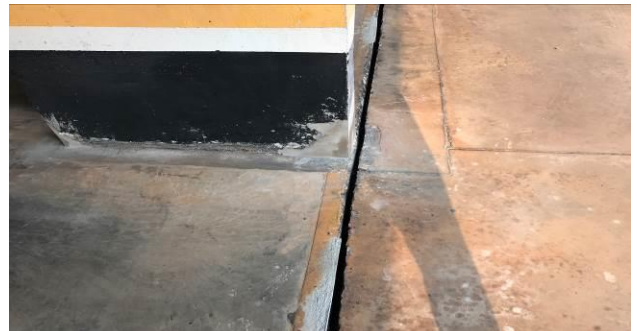
F2 – Limpeza e acerto bordas das juntas

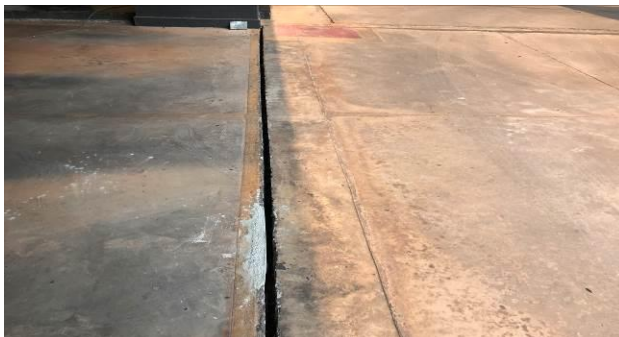
F3 – Limpeza e acerto bordas das juntas

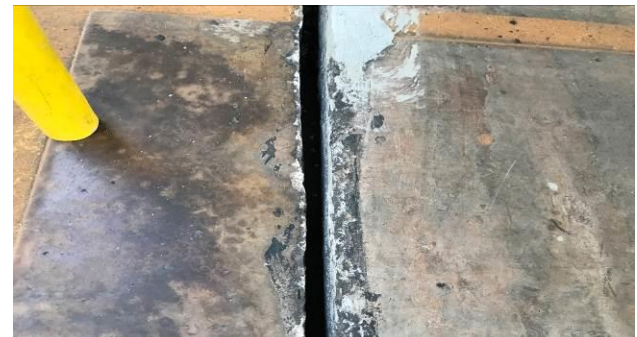
F4 – Limpeza e acerto bordas das juntas

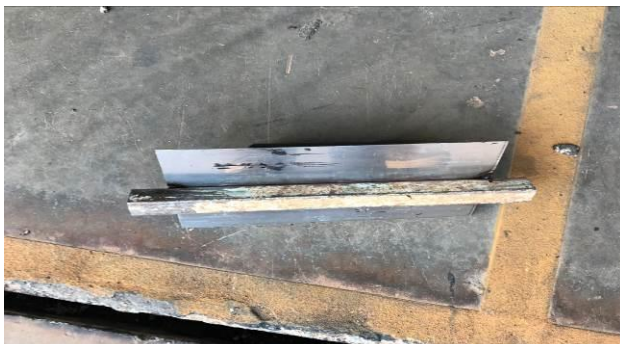
F5 – Nivelador da altura entre a junta JEENE e o piso

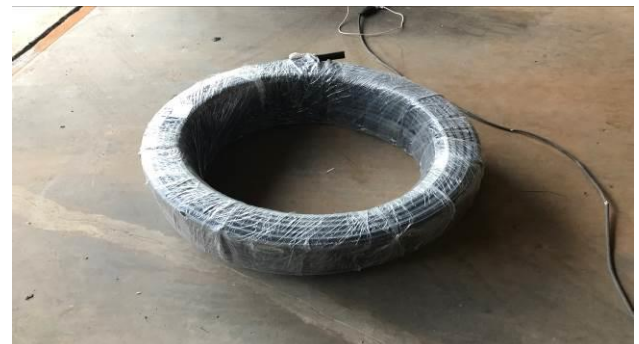
F6 – Junta JEENE tipo W

Com vistas a evitar soluções de continuidade na execução da obra, recomenda-se à PIMAR dimensionar previamente a largura das juntas JEENE SÉRIE W cuja aquisição será complementada, observando a largura existente nas juntas do piso do 1º subsolo.

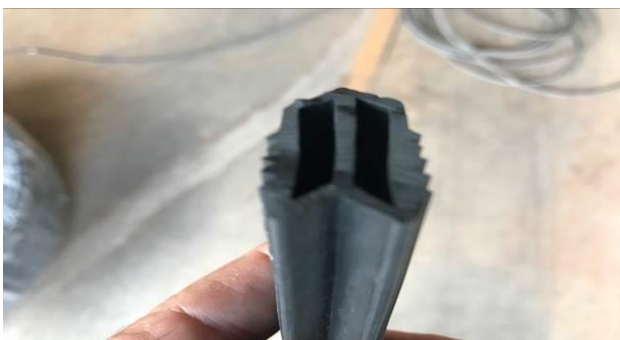
F8 – Junta JEENE tipo W

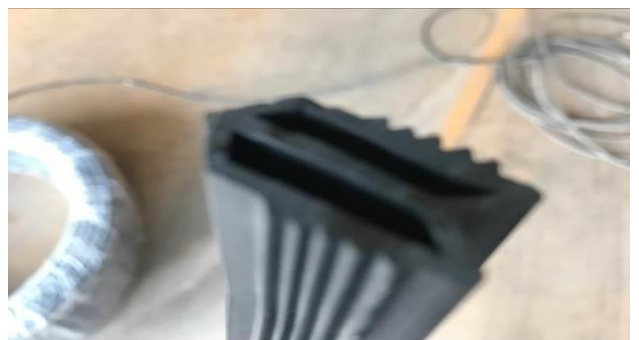
F8 – Junta JEENE tipo W

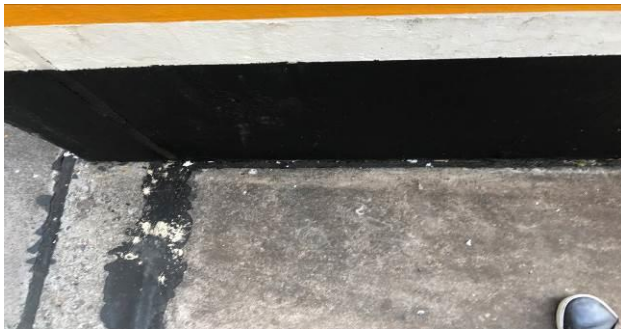
Durante a vistoria realizada foi constatada a ocorrência de infiltrações através das juntas de dilatação entre o piso e a mureta da circulação (vide fotos 9 a 13) numa extensão aproximada de 50 metros lineares. Tais juntas não estruturais têm a função de dilatação entre a camada de piso e as vigas de bordo do piso do 1º subsolo (veja fotos 11 e 12).

Vale salientar que citadas juntas por não integrarem os projetos estruturais, não foram contempladas no Termo de Referência do Condomínio. No entanto, as falhas existentes nessas juntas e as trincas na alvenaria (fotos 14 e 15), estão permitindo a percolação de água para o pavimento inferior (2º subsolo), podendo atingir os veículos que por ali circulam.

F9 – Junta calafetação entre piso e mureta

Desse modo, com vistas a sanar tais infiltrações, vimos sugerir à Comissão de Obras que solicite à PIMAR proposta de preço para execução dos seguintes serviços, os quais poderiam ser contratados mediante aditivo ao contrato de obras em vigor:

- a) Remoção de aproximadamente 50m de frio asfalto que fazem a calafetação das juntas ao longo das vigas V130 e V123;
- b) Colocação de TARUCEL e preenchimento da junta com mastique elástico a base de poliuretano;

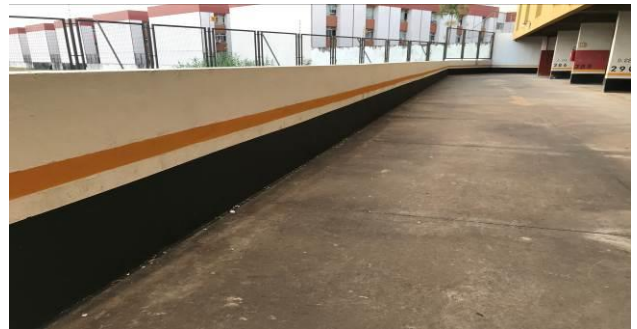
F10 – Junta entre piso e mureta

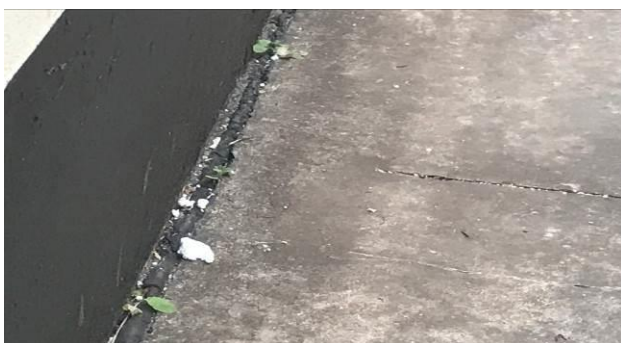
F11 – Junta entre piso e mureta

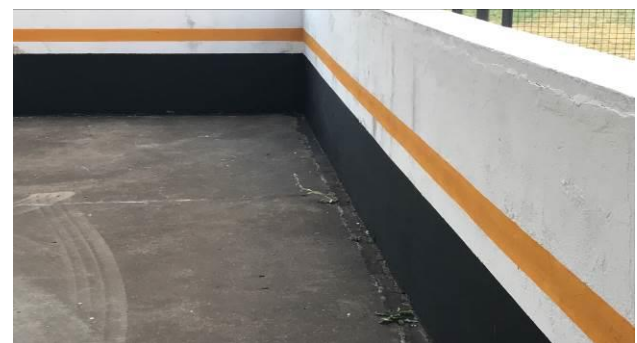
F12 – Junta entre piso e mureta

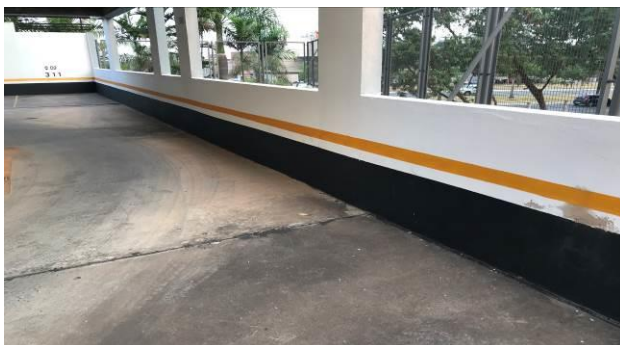
F13 – Junta entre piso e mureta

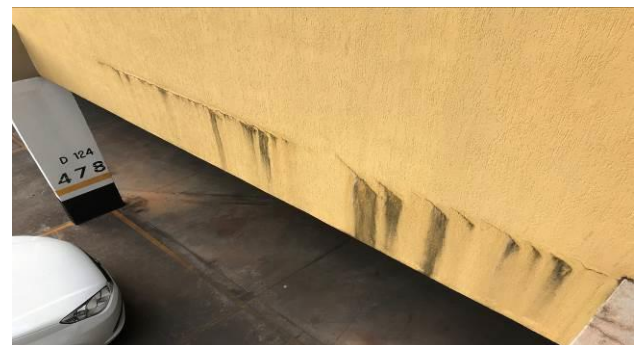
F14 – Infiltração e trinca na mureta

- c) Escarificação do reboco na parte externa (ao longo da trinca existente entre a mureta e as vigas V130 e V123). Vide foto 16;
- d) Pintura das partes afetadas pela recuperação das trincas.

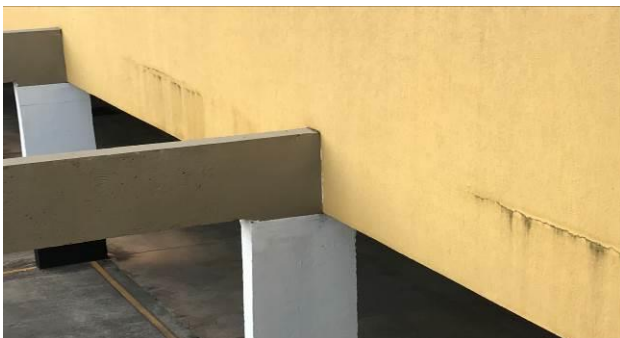
F15 – Infiltração e trinca na mureta

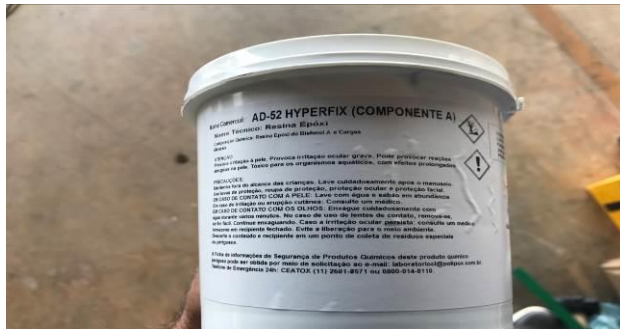
F17 – Resina epóxi – D-52 componente A

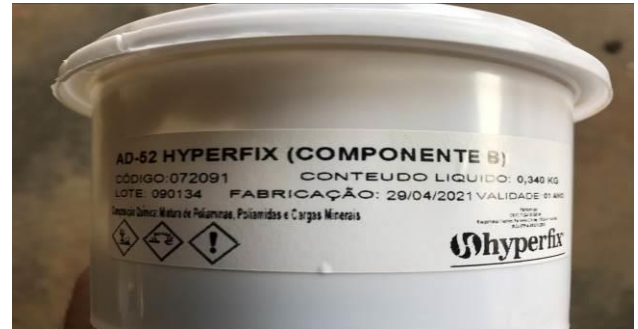
F18 – Resina epóxi – D-52 componente B

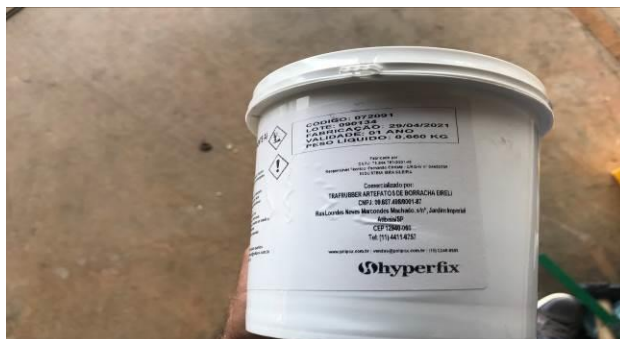
F19 – Resina epóxi - Distribuidor
