## RELATÓRIO DE VISTORIA - RV-05

**Local/obra:** QMSW 5, Lote 2, Blocos A/B/C/D, Setor Sudoeste, Brasília (DF)

**Interessado:** Condomínio Montblanc Studios (Comissão de Obras)

**Data:** 28.09.2021

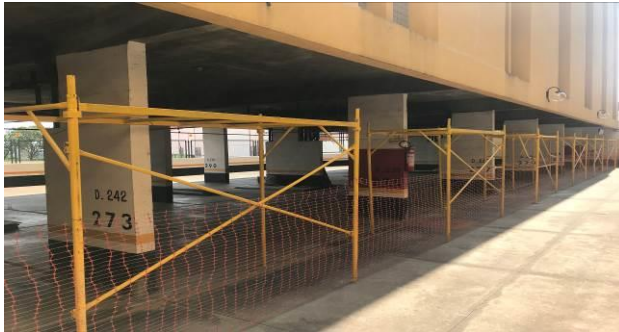
F1 – Vista da área protegida para aplicação da junta Jeene

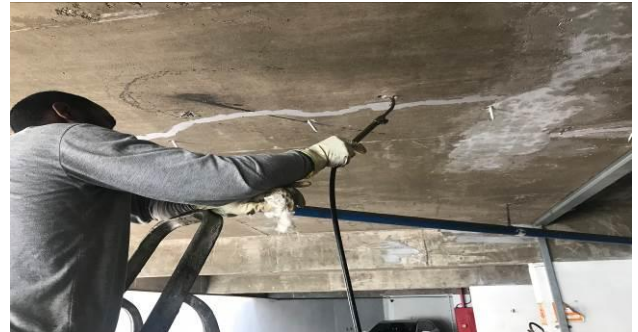
F2 – Aplicação de resina epóxi sob pressão

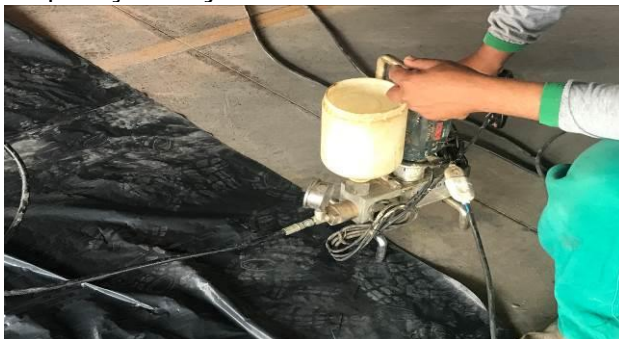
F3 – Pressurizador de injeção

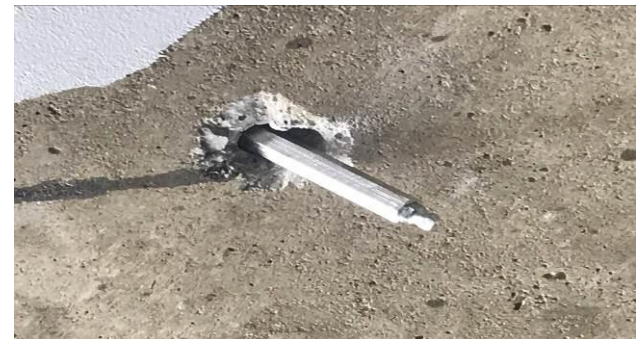
F4 – Bico de injeção para resina epóxi

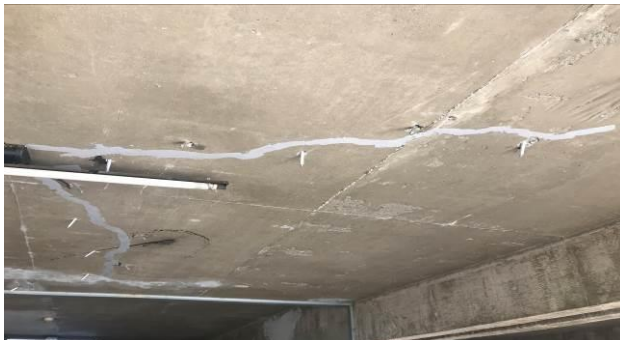
F5 – Aspecto final após injeção.

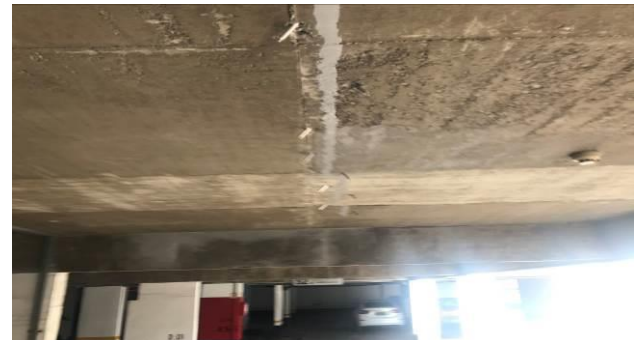
F6 – Área da laje de teto recuperada

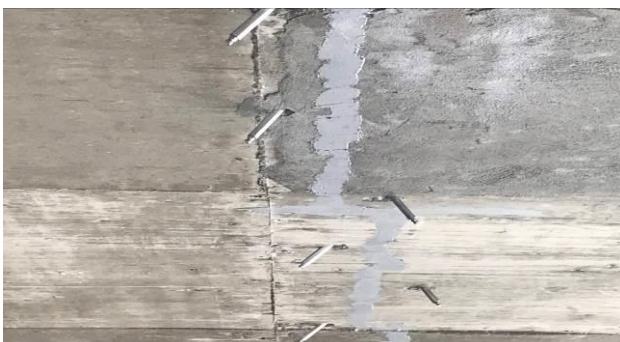
F8 – Vista da face inferior da laje. Fissura recuperada com injeção de epóxi

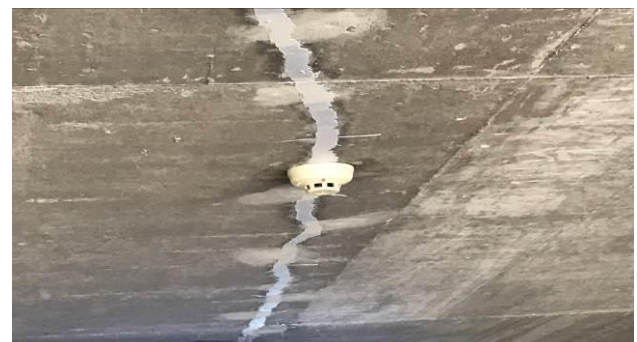
F8 – Vista após obturação da fissura

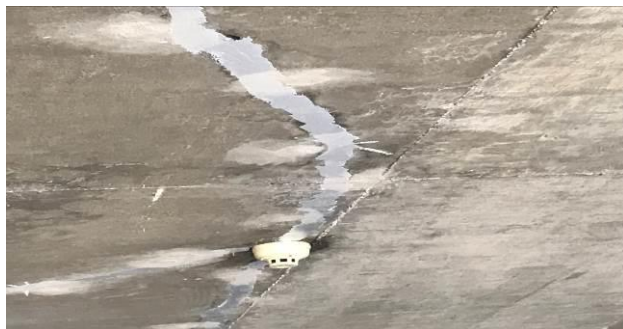
F9 – Vista após obturação da fissura

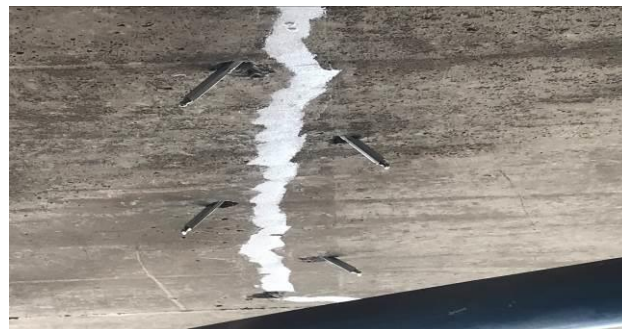
F10 – Vista fissura e bicos de injeção

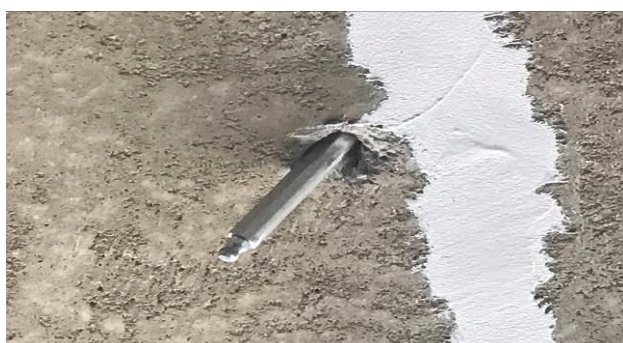
F11 – Detalhe bico de injeção

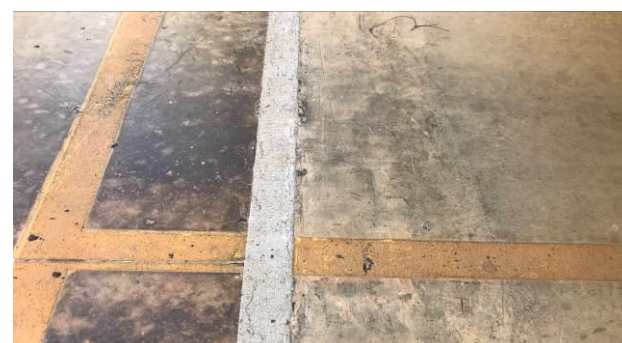
F12 – Junta de piso tratada com junta Jeene e poliuretano

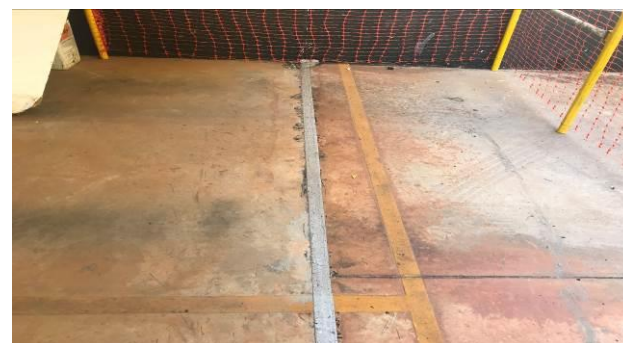
F13 – Junta do piso recuperada

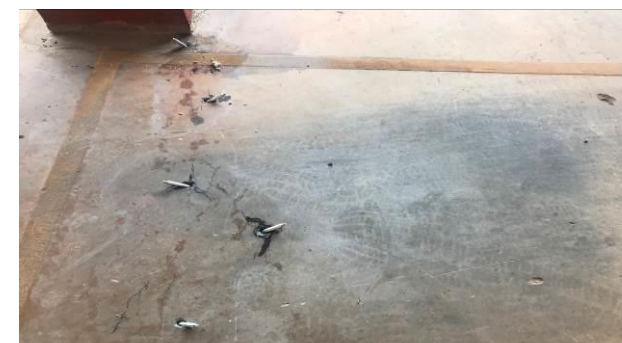
F14 – Obturação de fissuras no piso

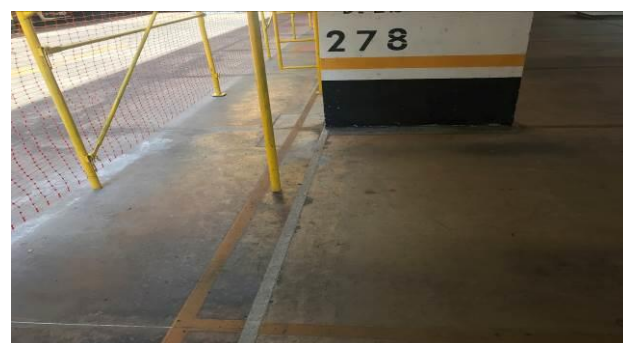
F15 – Vista junta recuperada

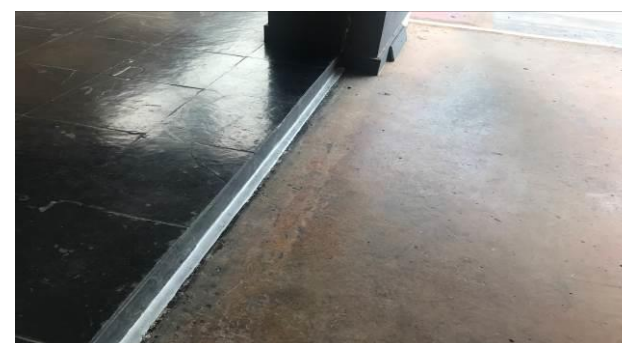
F16 – Vista junta recuperada

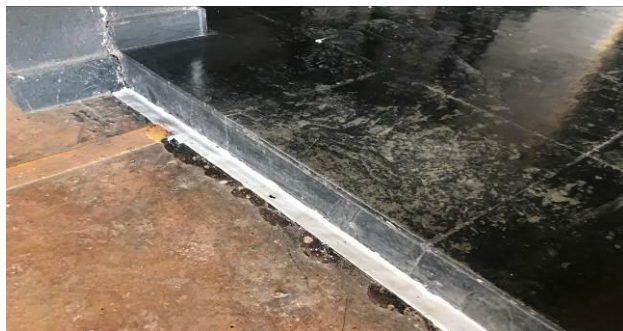
F17 – Junta recuperada

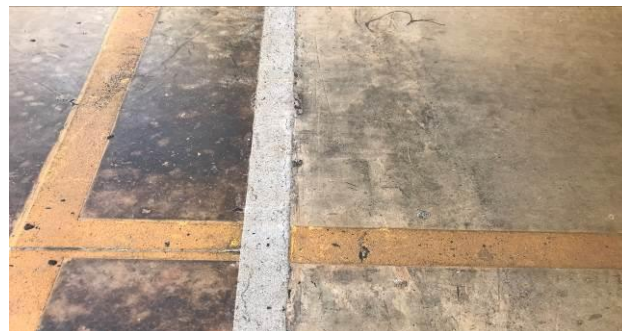
F18 – Junta de dilatação do piso após recuperação

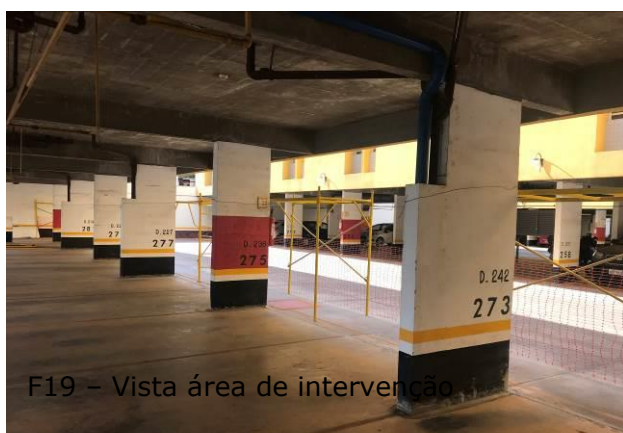
F19 – Vista área de intervenção

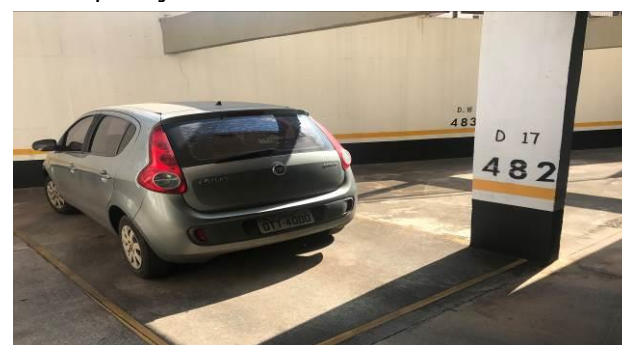
\ Constatou-se durante a vistoria, que os veículos das vagas 482 e 478 se encontravam estacionados, dificultando a execução dos serviços (fotos 20 e 21).

F20 – Veículo não removido do local

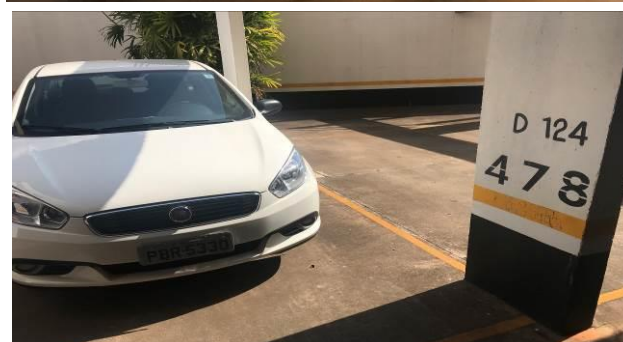
F21 – Veículo não removido do local
