## RELATÓRIO DE VISTORIA - RV-06

**Local/obra:** QMSW 5, Lote 2, Blocos A/B/C/D, Setor Sudoeste, Brasília (DF)

**Interessado:** Condomínio Montblanc Studios (Comissão de Obras)

**Data:** 13.10.2021

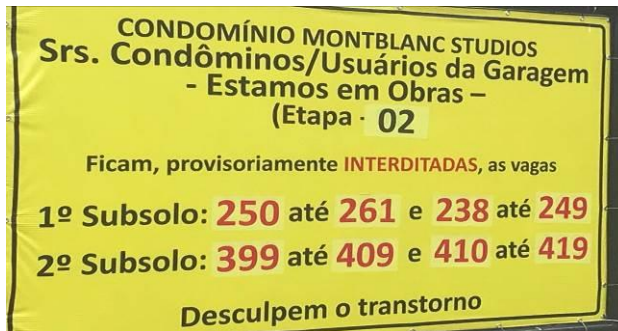
F1 – Placa da entrada da garagem

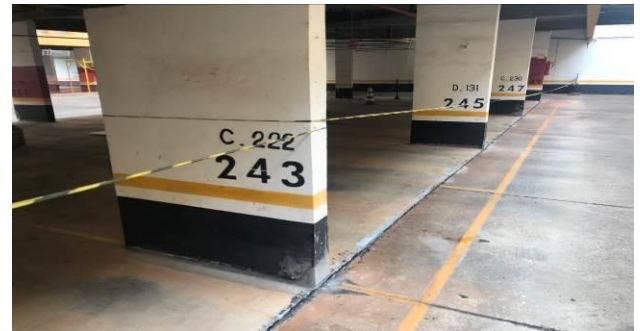
F2 – Área da ETAPA 1 que foi recuperada

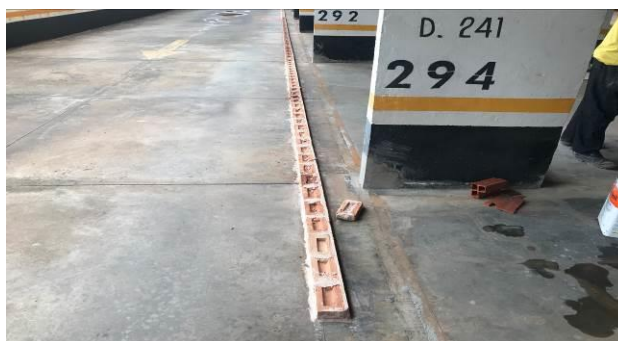
F3 – Barreiras para teste de alagamento

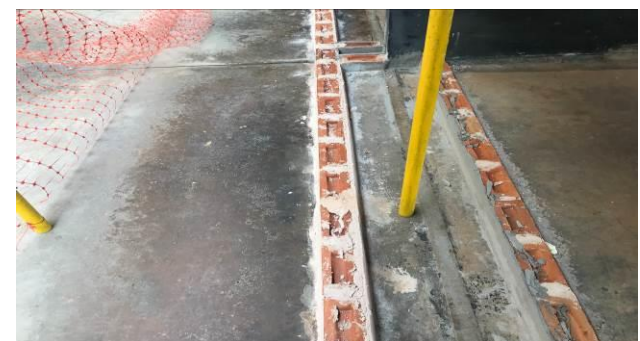
F4 – Barreiras para teste de alagamento na junta de dilatação

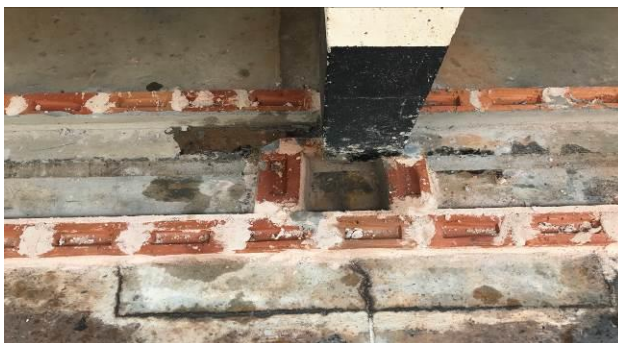
- a) não ocorreu vazamento ou infiltração no teste de alagamento da área com fissuras recuperadas;
- b) ocorreu vazamento em volta de um duto de água pluvial junto a um pilar (fotos 16 e 17);
- c) Ocorreu vazamento em três pontos localizados na junta de dilatação alinhada com as vagas 275 e 277 (fotos 5 a 8 e 13 a 15);

F5 – Alagamento para identificar vazamento pontual

Quanto aos vazamentos localizados (vide alínea “c” anterior) vale destacar que para a identificação da origem dos vazamentos será necessária a quebra em pelo

menos um ponto da camada de concreto que compõe o enchimento da laje da circulação de veículos. O engenheiro Marcelo se comprometeu em efetuar a quebra do concreto, de modo a que este vistor e ele possam efetuar uma análise mais acurado do assunto.

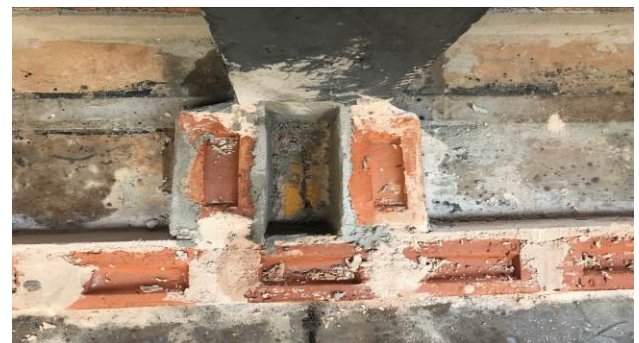
F6 – Alagamento para identificar vazamento pontual

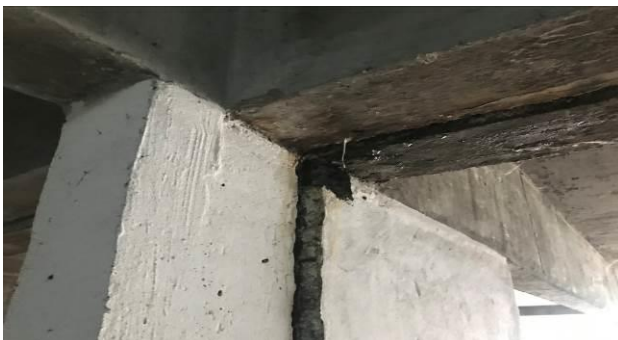
F7 – Vista do teto do 2º SS onde ocorreu vazamento localizado (junta de dilatação)

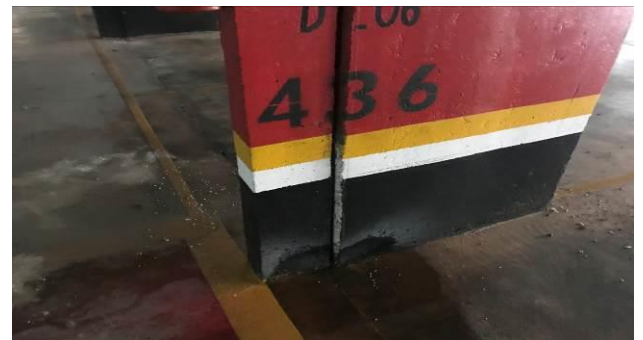
F8 – Vista vazamento localizado (juntas)

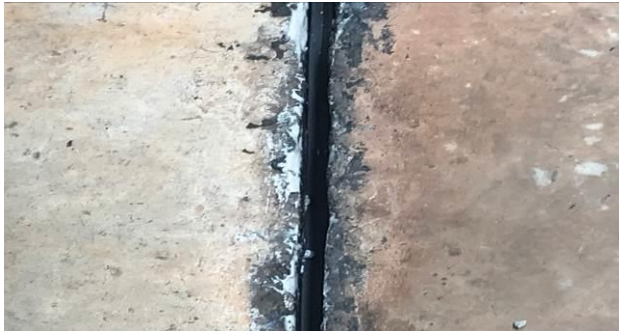
F9 – Junta de dilatação da PARTE 2 em recuperação

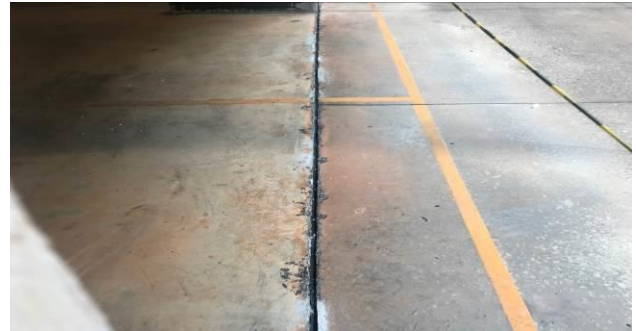
F10 – junta de dilatação da PARTE 2 em recuperação

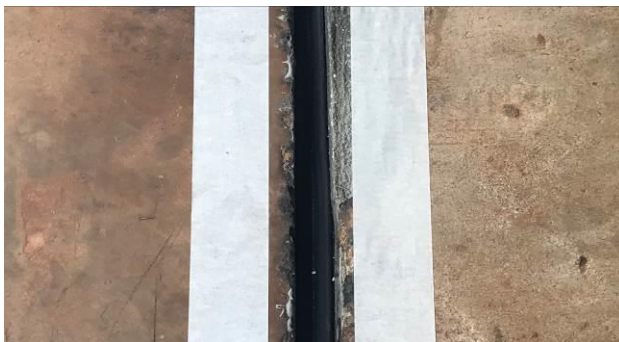
F11 – junta de dilatação da PARTE 2 em recuperação

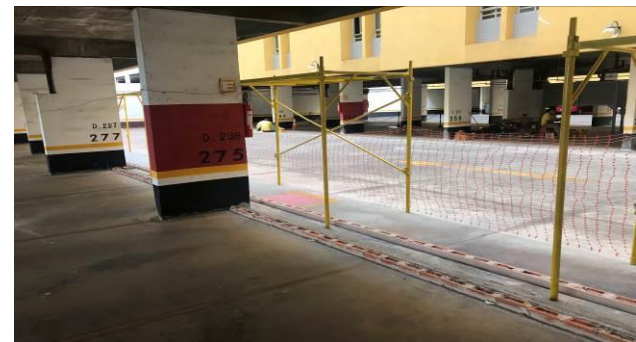
F12 – Vista geral da área entre a PARTE 1 e PARTE 2

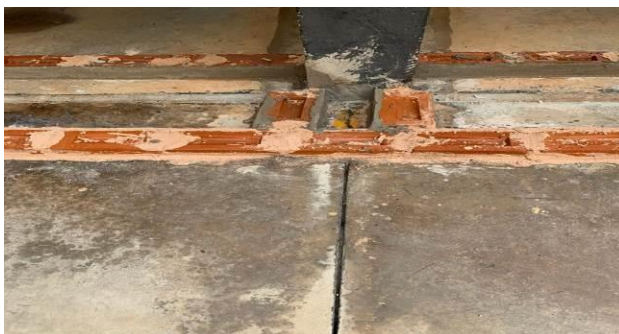
F13 – Infiltração em ponto localizado da junta (foto cedida pela PIMAR)

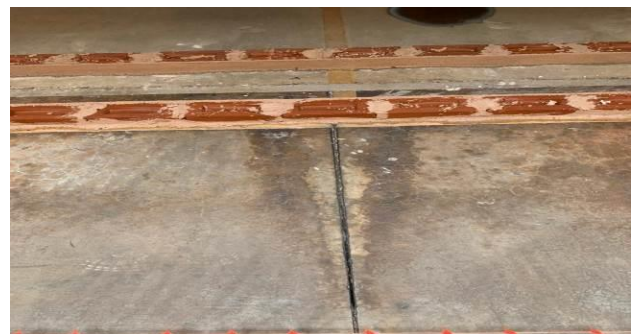
F14 – Infiltração em ponto localizado da junta (foto cedida pela PIMAR)

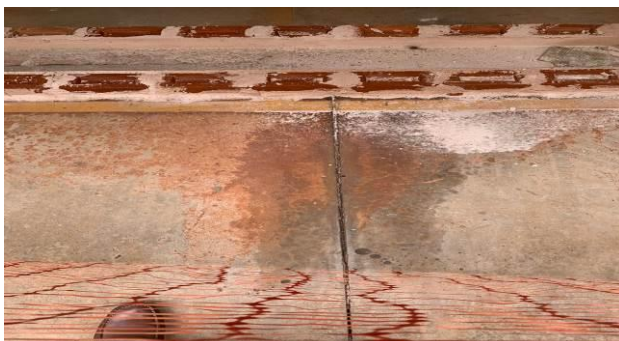
F15 – Infiltração em ponto localizado da junta (foto cedida pela PIMAR)

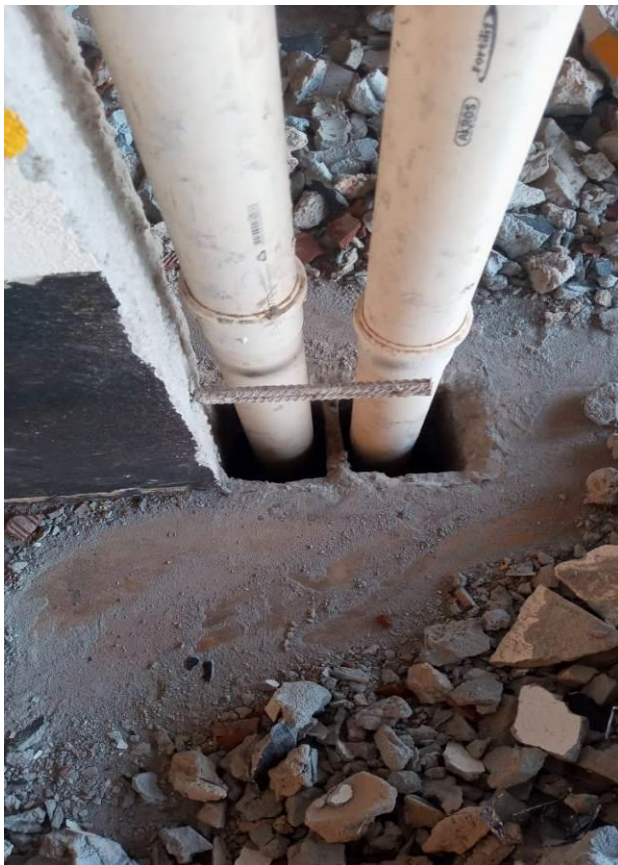
F16 – Dutos de água pluvial mal chumbados que deram origem ao vazamento na área de intervenção (foto cedida pela PIMAR)

O vazamento em volta do duto de água pluvial é oriundo de falha de calafetação entre o duto e a laje. A PIMAR procedeu a remoção da calafetação existente e executou uma nova com uso de espuma de poliuretano e mastique a base de poliuretano. Realizado novo teste, não ocorreu vazamento. A PIMAR recuperou a “boneca” de alvenaria que revestia os dutos de águas pluviais.

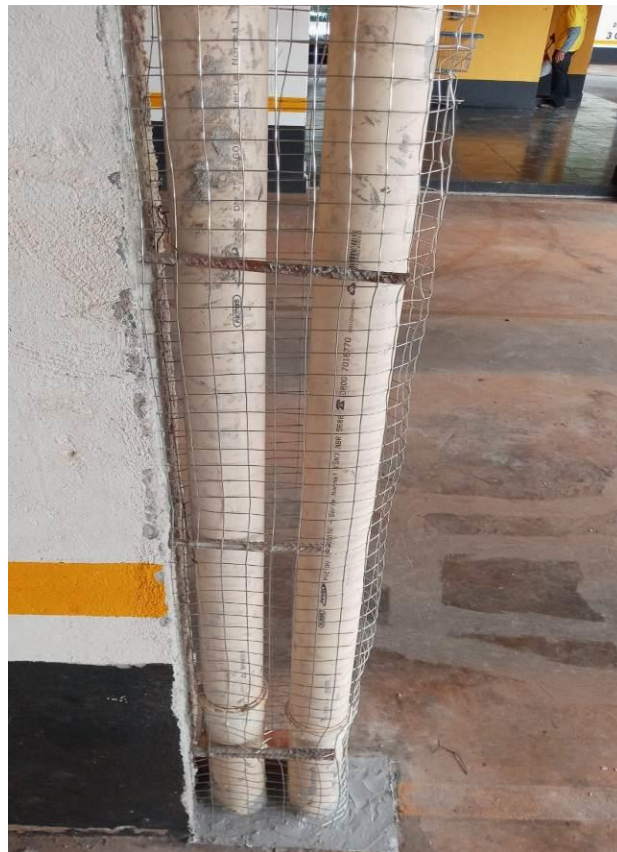
F17 – Recuperação do chumbamento na laje (foto cedida pela PIMAR)
