## RELATÓRIO DE VISTORIA - RV-07

**Local/obra:** QMSW 5, Lote 2, Blocos A/B/C/D, Setor Sudoeste, Brasília (DF)

**Interessado:** Condomínio Montblanc Studios (Comissão de Obras)

**Data:** 21.10.2021

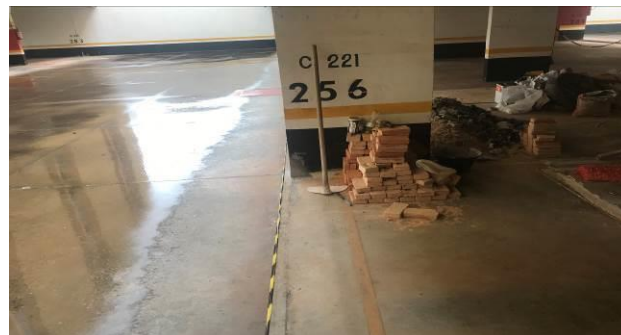
F2 – Materiais depositados na obra

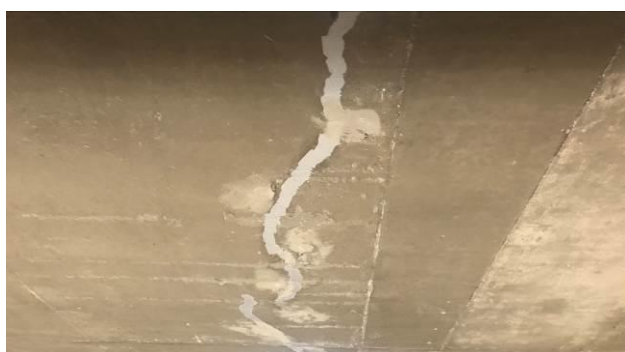
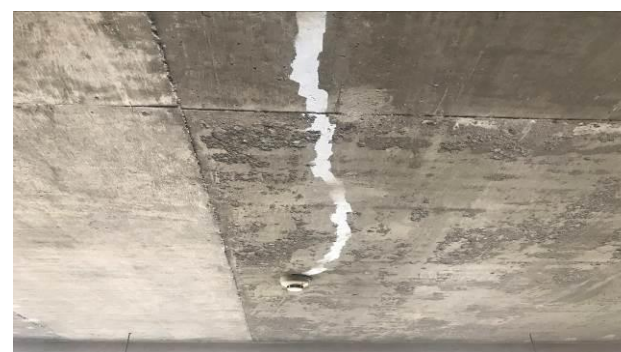
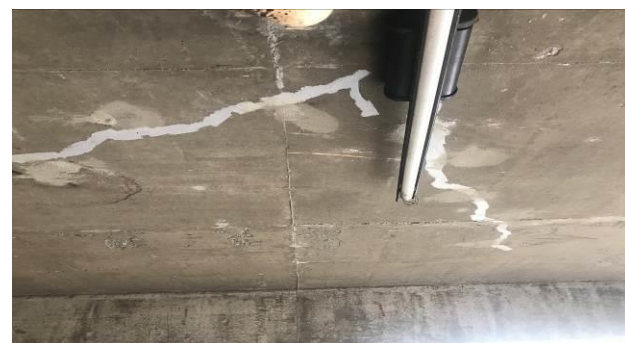
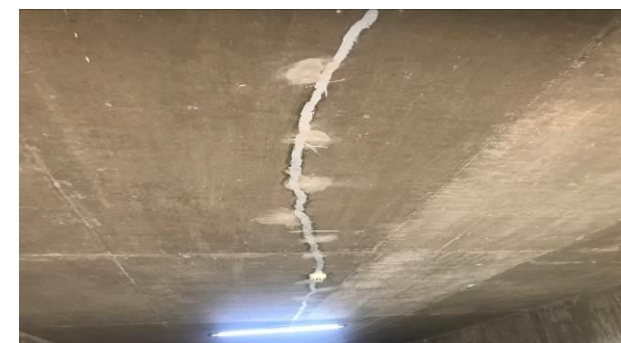
F3 – Finalização recuperação fissuras teto do 2º SS (ETAPA 1)

A PIMAR deverá executar pintura ao longo das marcas de recuperação das fissuras da laje de teto da ETAPA 1 (fotos 3 a 8), de modo a melhorar o aspecto visual.

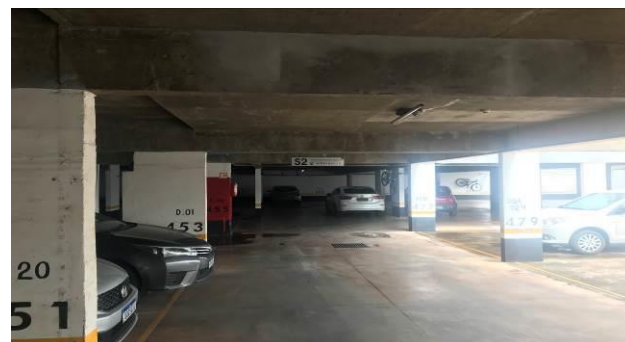
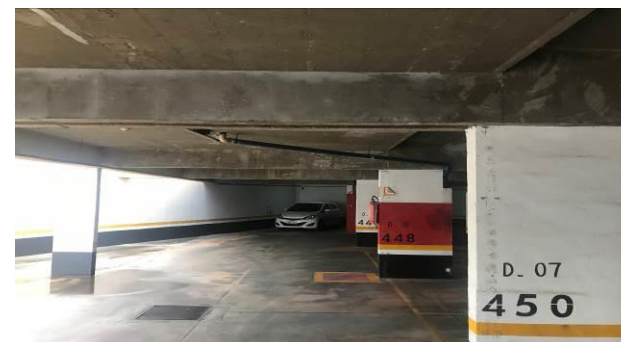
F7 – Vista do teto do 2º SS onde foram recuperadas as fissuras (ETAPA 1)

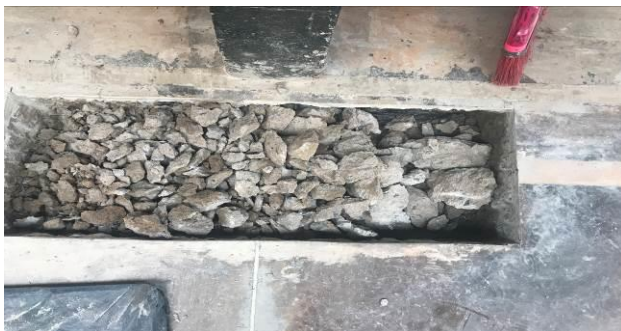
Como destacado no relatório anterior (RV6), ocorreram vazamentos em três pontos localizados na junta de dilatação alinhada com as vagas 275 e 277. Seguindo ainda as orientações deste vistor, a PIMAR realizou duas aberturas de 35 cm x 60 cm no enchimento da laje da circulação de veículos (fotos 9 a 13), de modo a se identificar a origem dos vazamentos pontuais nas juntas de dilatação (viga/viga).

F9 – Abertura na junta da ETAPA 1 para identificar a origem do vazamento ocorrido

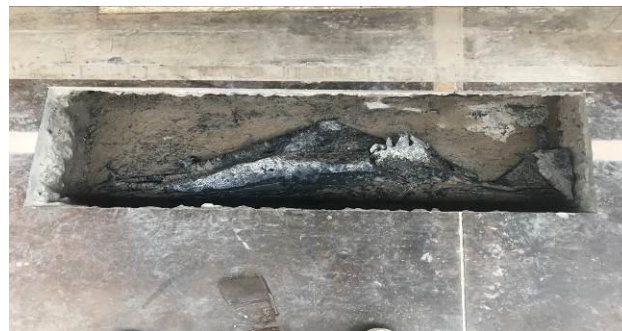
Após remoção do concreto de enchimento se constatou que existe uma camada de proteção plástica e que a impermeabilização da laje sobre a circulação de veículos foi executada com manta asfáltica.

F10 – Camada de separação plástica sobre o enchimento da laje

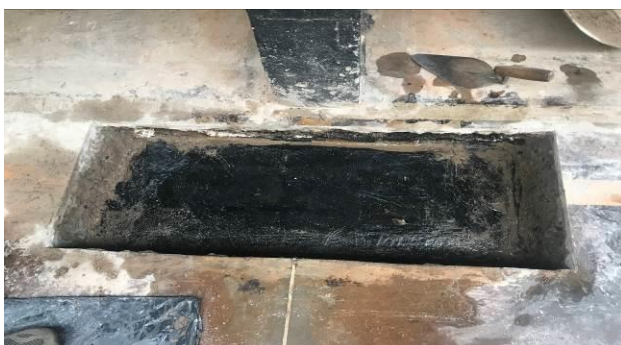
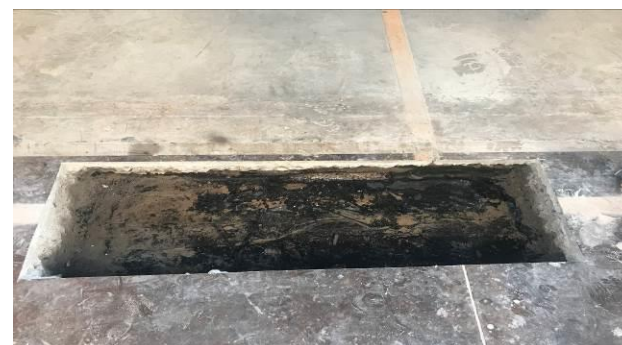
No caso presente, se observou que a manta de dilatação da laje de circulação de veículos está colada na viga da laje do estacionamento, as quais estão separadas pela junta de dilatação. Isso por si só, já caracteriza um ERRO TÉCNICO originário da construção patrocinada pela construtora. A manta asfáltica não apresenta resistência suficiente para suportar os esforços oriundos da movimentação estrutural.

F11 – Camada de impermeabilização com manta asfáltica

F12 – Camada de impermeabilização com manta asfáltica (ao lado da junta)

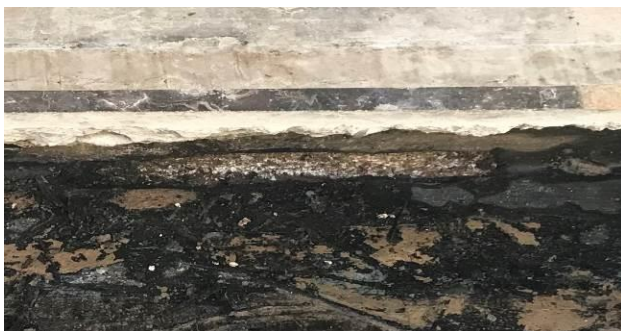
F13 – Remoção do enchimento e da manta asfáltica

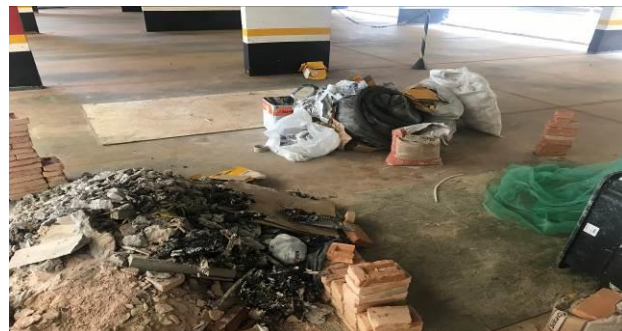
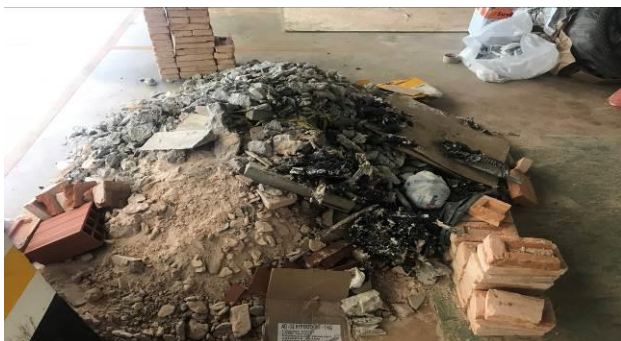
F14 – Entulho depositado no local

Solicita-se a PIMAR que remova o entulho mostrado nas fotos 14 e 15).

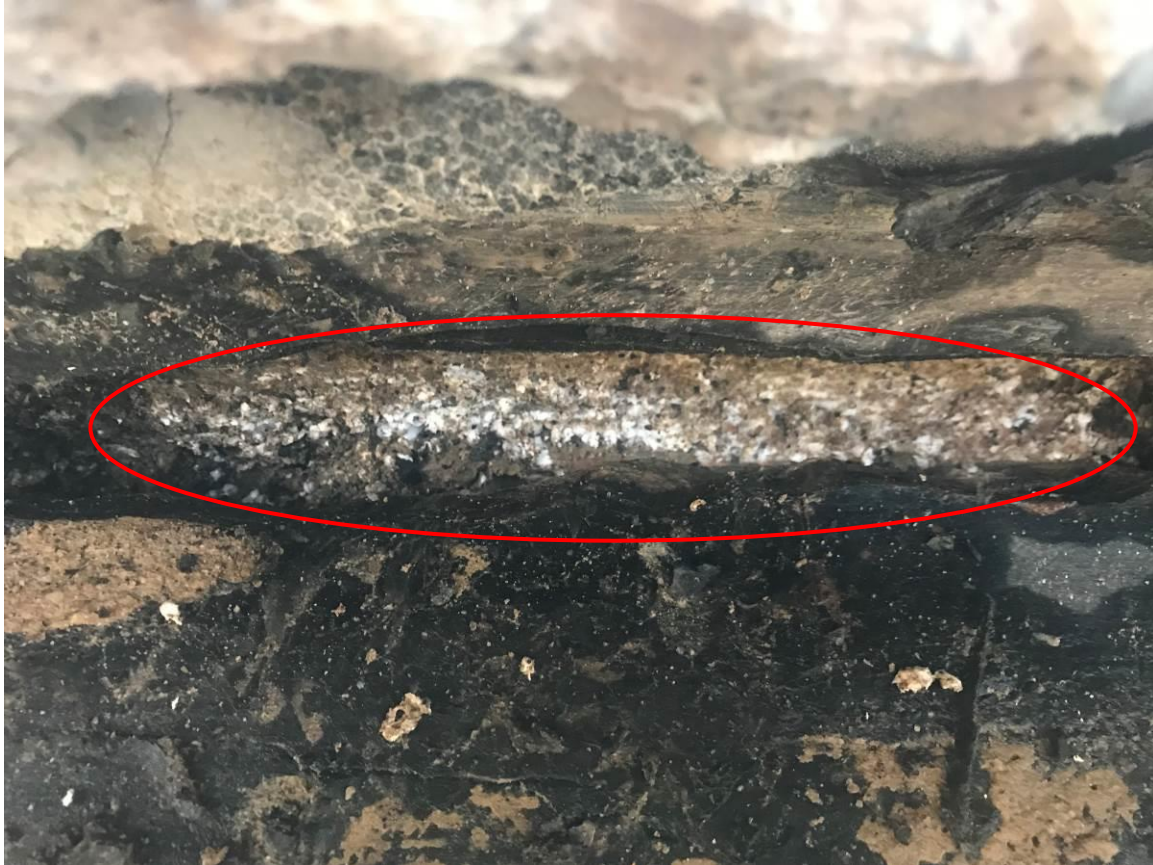
No entanto, além do erro acima apontado, a construtora optou por não executar qualquer tratamento na junta, como pode ser constatado na foto 16, onde mostra a placa de isopor logo após a manta asfáltica. O tratamento correto deveria contemplar a colocação de junta JEENE e camada plástica de poliuretano, como especificado no Termo de Referência e executado nas juntas da ETAPA 1.

F16 – Foto da abertura de 35 cm x 60 cm executada no enchimento sobre a laje de circulação de veículos, de modo a detectar a origem das infiltrações nas juntas de dilatação, que ocorreram após a recuperação das juntas. Nota-se a placa de isopor logo após a manta asfáltica, comprovando a inexistência de impermeabilização da junta estrutural da laje de teto do 2º subsolo.

A solução que o caso requer deve abranger os seguintes serviços:

- a) Remover uma faixa de 35 cm de largura (ao longo da junta), da camada de concreto que faz o enchimento da laje de circulação de veículos;
- b) Remover a da camada plástica e parte da camada de manta asfáltica de modo a se ter acesso à junta de dilatação estrutural;
- c) Executar uma mureta de concreto de 14 cm de altura x 10 cm de largura (aderida à estrutura existente), de modo a receber a manta asfáltica da circulação de veículos;
- d) Executar o mesmo tratamento das juntas, conforme Termo de Referência que norteou a contratação dos serviços com a empresa PIMAR;
- e) Executar o tratamento da junta ao nível da laje de piso das vagas e ao nível do enchimento da laje de circulação de veículos;
- f) Considerando que nas juntas de dilatação entre lajes rebaixadas não ocorreram vazamentos, o tratamento fica restrito às 4 (quatro) juntas de dilatação ao longo das circulações de veículos.
