## RELATÓRIO DE VISTORIA - RV-07

**Local/obra:** QMSW 5, Lote 2, Blocos A/B/C/D, Setor Sudoeste, Brasília (DF)

**Interessado:** Condomínio Montblanc Studios (Comissão de Obras)

**Data:** 21.10.2021

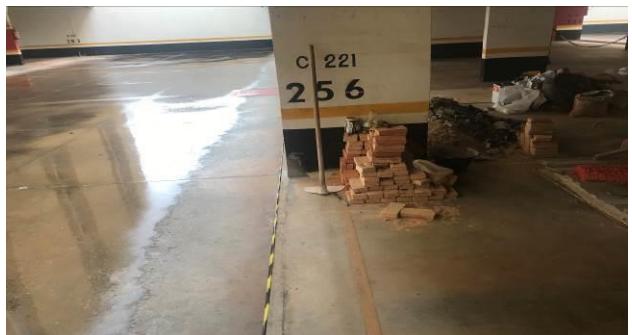
F2 – Materiais depositados na obra

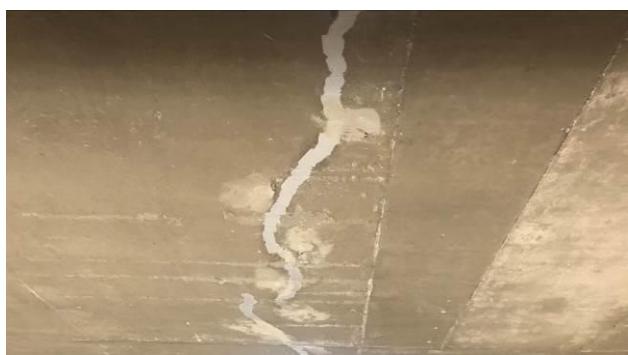
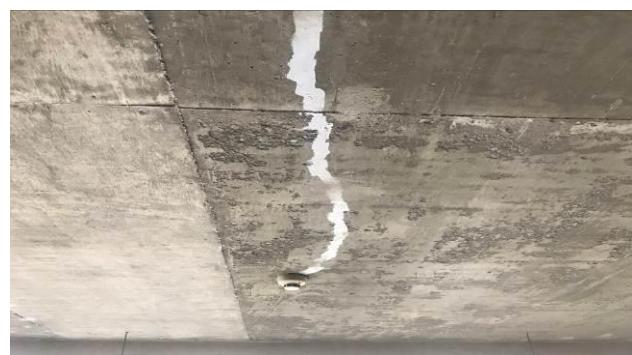
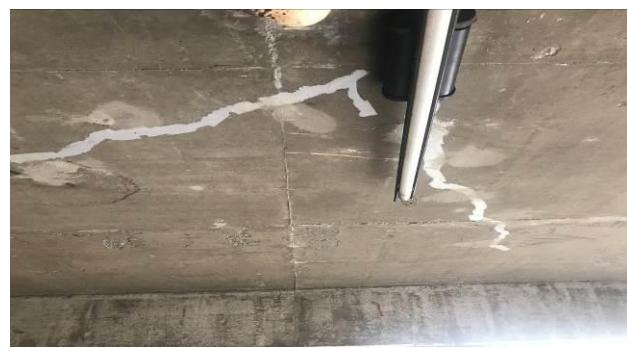
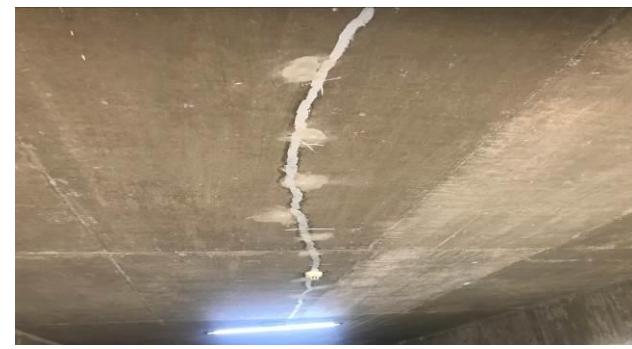
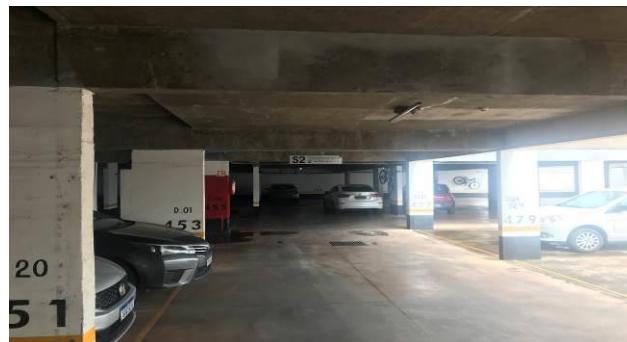
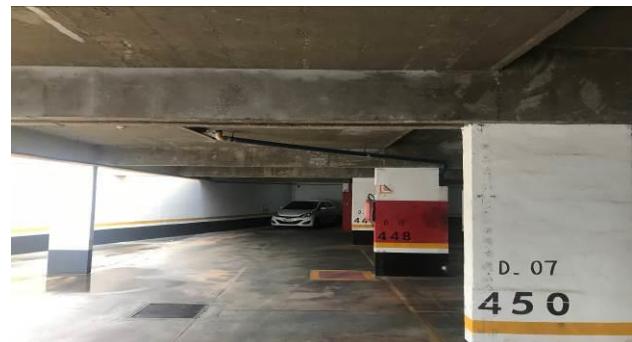
F3 – Finalização recuperação fissuras teto do 2º SS (ETAPA 1)

F4 – Finalização recuperação fissuras teto do 2º SS (ETAPA 1)

F5 – Finalização recuperação fissuras teto do 2º SS (ETAPA 1)

F6 – Finalização recuperação fissuras teto do 2º SS (ETAPA 1)

F7 – Vista do teto do 2º SS onde foram recuperadas as fissuras (ETAPA 1)

F8 – Vista do teto do 2º SS onde foram recuperadas as fissuras (ETAPA 1)

A PIMAR deverá executar pintura ao longo das marcas de recuperação das fissuras da laje de teto da ETAPA 1 (fotos 3 a 8), de modo a melhor o aspecto visual.

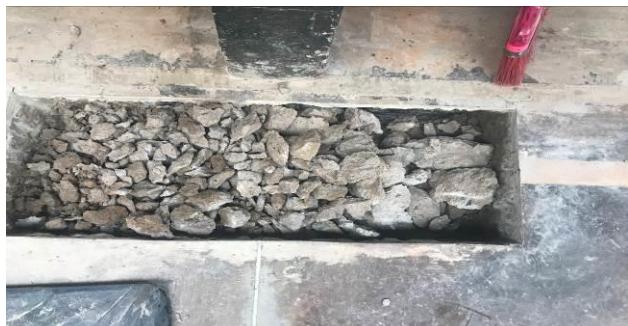
Como destacado no relatório anterior (RV6), ocorreram vazamentos em três pontos localizados na junta de dilatação alinhada com as vagas 275 e 277. Segundo ainda as orientações deste vistor, a PIMAR realizou duas aberturas de 35 cm x 60 cm no enchimento da laje da circulação de veículos (fotos 9 a 13), de modo a se identificar a origem dos vazamentos pontuais nas juntas de dilatação (viga/viga).

F9 – Abertura na junta da ETAPA 1 para identificar a origem do vazamento ocorrido

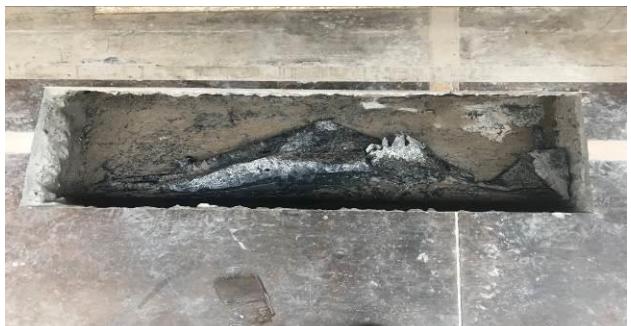
Após remoção do concreto de enchimento se constatou que existe uma camada de proteção plástica e que a impermeabilização da laje sobre a circulação de veículos foi executada com manta asfáltica.

F10 – Camada de separação plástica sobre o enchimento da laje

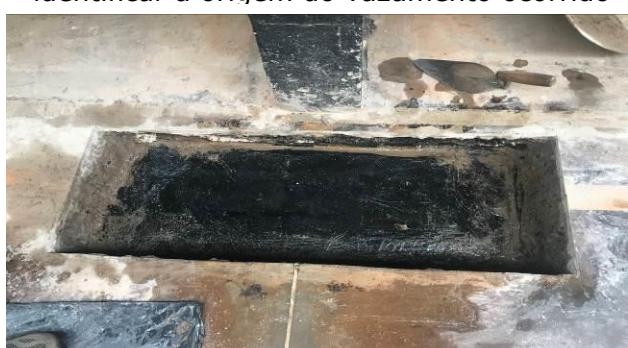
F11 – Camada de impermeabilização com manta asfáltica

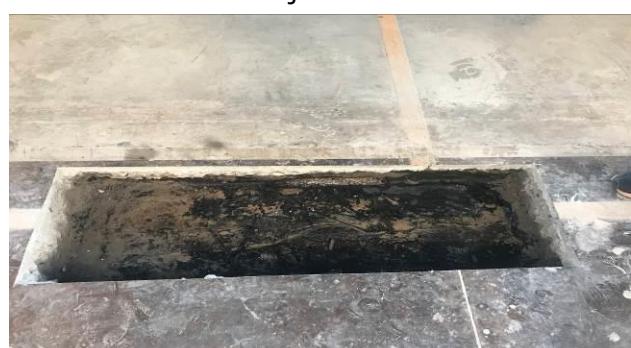
No caso presente, se observou que a manta de dilatação da laje de circulação de veículos está colada na viga da laje do estacionamento, as quais estão separadas pela junta de dilatação. Isso por si só, já caracteriza um ERRO TÉCNICO originário da construção patrocinada pela construtora. A manta asfáltica não apresenta resistência suficiente para suportar os esforços oriundos da movimentação estrutural.

F12 – Camada de impermeabilização com manta asfáltica (ao lado da junta)

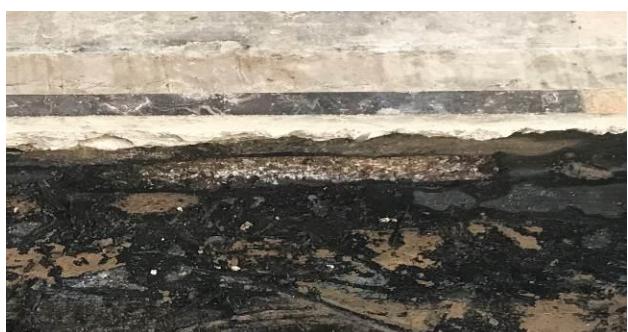
F13 – Remoção do enchimento e da manta asfáltica

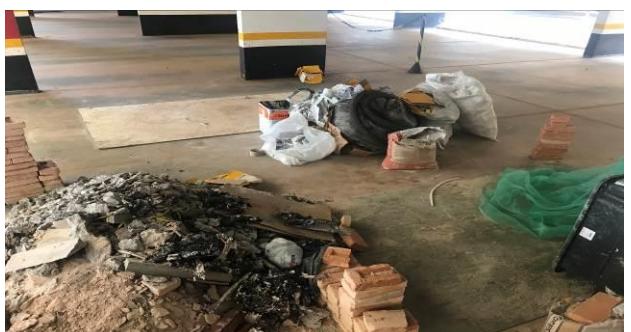
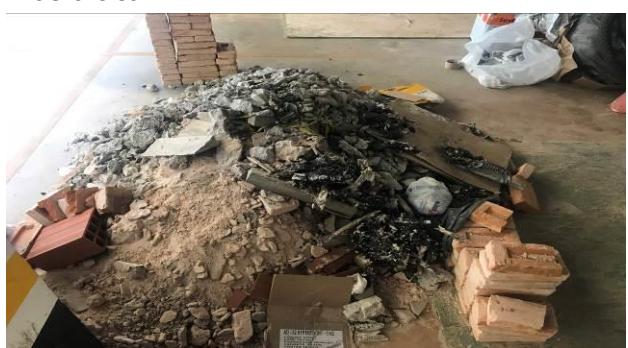
F14 – Entulho depositado no local

F15 – Entulho depositado no local

Solicita-se a PIMAR que remova o entulho mostrado nas fotos 14 e 15).

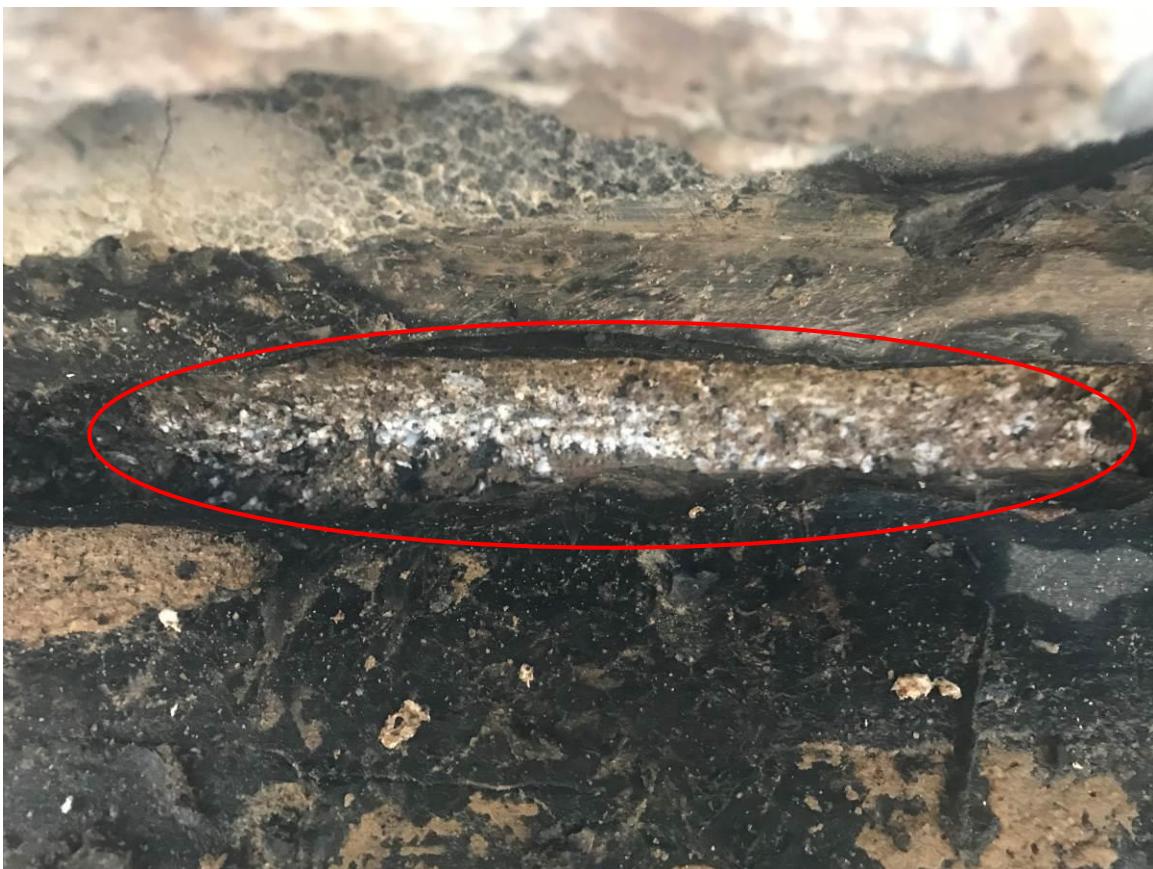
No entanto, além do erro acima apontado, a construtora optou por não executar qualquer tratamento na junta, como pode ser constatado na foto 16, onde mostra a placa de isopor logo após a manta asfáltica. O tratamento correto deveria contemplar a colocação de junta JEENE e camada plástica de poliuretano, como especificado no Termo de Referência e executado nas juntas da ETAPA 1.

F16 – Foto da abertura de 35 cm x 60 cm executada no enchimento sobre a laje de circulação de veículos, de modo a detectar a origem das infiltrações nas juntas de dilatação, que ocorreram após a recuperação das juntas. Nota-se a placa de isopor logo após a manta asfáltica, comprovando a inexistência de impermeabilização da junta estrutural da laje de teto do 2º subsolo.

A solução que o caso requer deve abranger os seguintes serviços:

- a) Remover uma faixa de 35 cm de largura (ao longo da junta), da camada de concreto que faz o enchimento da laje de circulação de veículos;
- b) Remover a da camada plástica e parte da camada de manta asfáltica de modo a se ter acesso à junta de dilatação estrutural;
- c) Executar uma mureta de concreto de 14 cm de altura x 10 cm de largura (aderida à estrutura existente), de modo a receber a manta asfáltica da circulação de veículos;
- d) Executar o mesmo tratamento das juntas, conforme Termo de Referência que norteou a contratação dos serviços com a empresa PIMAR;
- e) Executar o tratamento da junta ao nível da laje de piso das vagas e ao nível do enchimento da laje de circulação de veículos;
- f) Considerando que nas juntas de dilatação entre lajes rebaixadas não ocorreram vazamentos, o tratamento fica restrito às 4 (quatro) juntas de dilatação ao longo das circulações de veículos.
