# LAUDO DE INSPEÇÃO PREDIAL

## ENGENHARIA DIAGNÓSTICA

**CONTRATANTE-CONDOMÍNIO DO EDIFÍCIO  
MONTBLANC STUDIOS**

**QMSW 5, LOTE 02, BLOCOS A/B/C/D-CEP  
70.680-505**

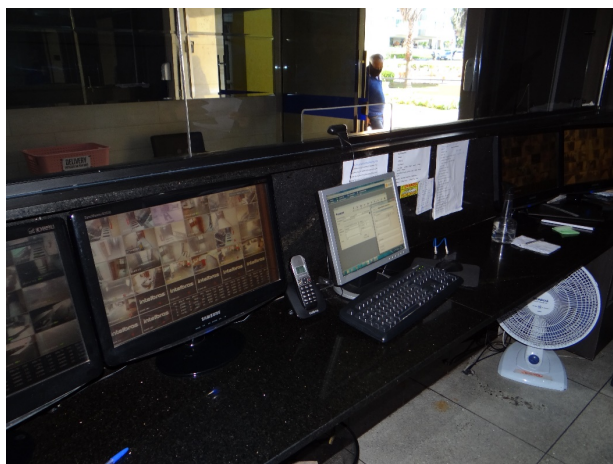
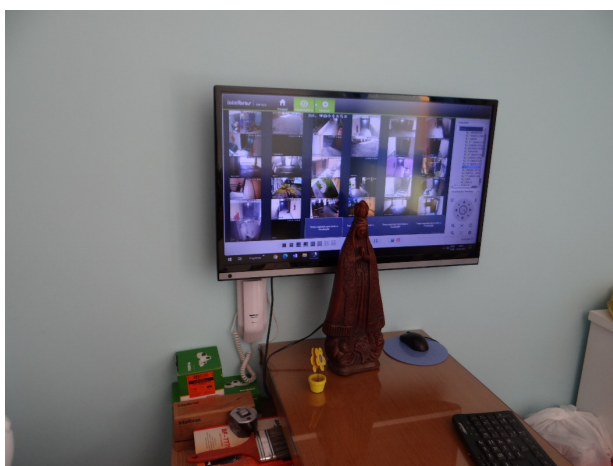
O sistema de CFTV instalado no condomínio é tradicional, composto por DVR, cabeamentos específicos, fontes de alimentação, monitores, câmeras e microfones.

O condomínio conta com 4 DVR's da marca Intelbras, modelo MHDX 1032. Cada DVR atende a um dos blocos (A, B, C e D).

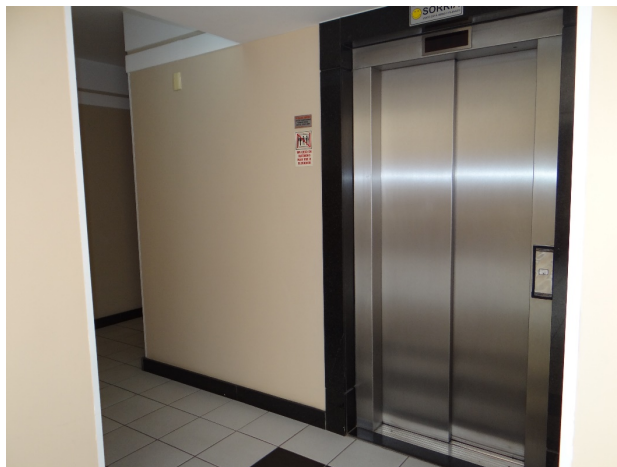
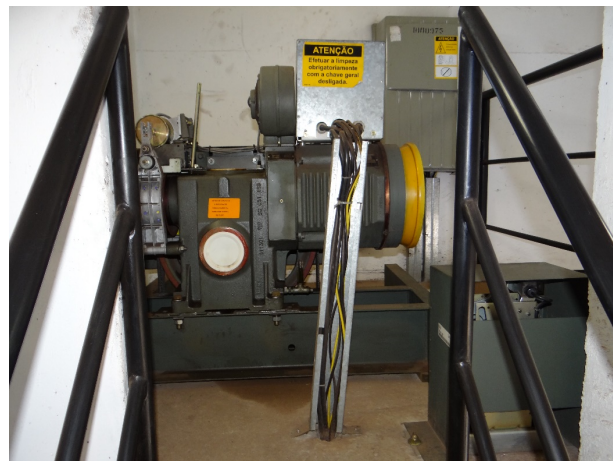
O sistema de transporte vertical de passageiros do condomínio é composto por sete elevadores, por sua vez compostos por equipamentos similares de fabricação Atlas/Schindler.

A principal diferença entre os sete elevadores é que aqueles que atendem as prumadas A e B (três dos sete) possuem apenas 4 paradas, enquanto os demais possuem 5 paradas para atender a um subsolo adicional que as demais prumadas possuem.

Verificou-se que, de modo geral, os elevadores estão em situação compatível de conservação.
